ชื่อลำน้ำ ขอนแกน

วันที่สำรวจ 14 พฤษภาคม 2568

หมู่บ้าน หมู่ที่ 3 บ้านแม่ยางโพธิ์

จังหวัด แพร่

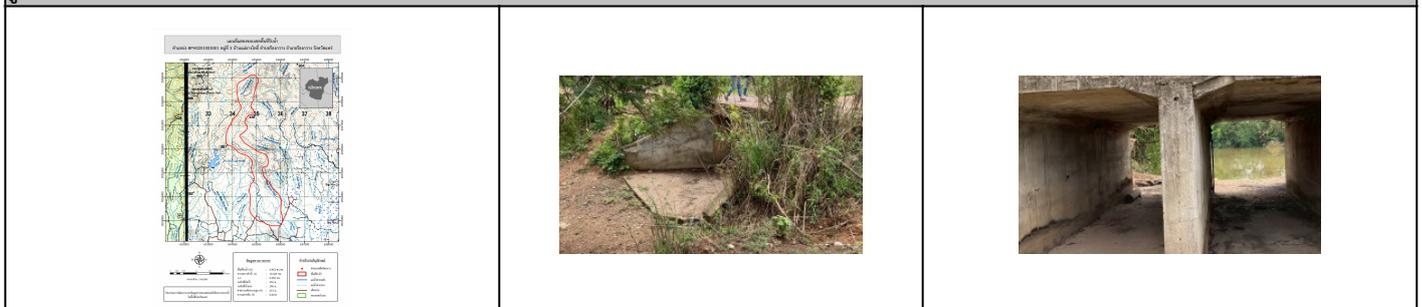
รูปภาพประกอบ

จาก ระบบสาธารณสุขปกศ: ท่อลอดถนนที่ตัดลำน้ำมีขนาดเล็กเกินไประบายน้ำหลากไม่ทัน

สภาพปัญหาการกีดขวางทางน้ำ	แนวทางและวิธีการแก้ไขปัญหายเบื้องต้น
<p>เป็นท่อลอดเหลี่ยมขนาดกว้าง 1.50 เมตร สูง 1.50 เมตร จำนวน 2 ช่อง</p> <p>ใช้เป็นทางข้ามชั่วคราวเข้าพื้นที่ทำการเกษตร</p> <p>ยอมให้มีการไหลผ่านข้ามเส้นทางได้ในช่วงน้ำหลาก ท่อลอดมีขนาดเล็กกว่าลำน้ำ</p> <p>มักมีเศษตะกอน เศษกิ่งไม้และวัชพืชมาติดที่หน้าบล็อค</p> <p>ทำให้ระดับน้ำด้านเหนือน้ำสูงกว่าปกติในปีที่มีปริมาณน้ำมากทำให้ออแลนตลิ่ง</p> <p>และมีการกัดเซาะเล็กน้อยทุกปี</p>	<p>ข้อมูลพื้นที่รับน้ำของตำแหน่งที่เกิดปัญหา</p> <p>A = 4.86 ตารางกิโลเมตร L0 = 13.33 กิโลเมตร H = 215 เมตร C = 0.20</p> <p>tc = 2.39 ชั่วโมง l = 40.26 มิลลิเมตร/ชั่วโมง อัตราการไหลสูงสุด = 10.89 ลบ.ม./วินาที</p> <p>Return period = 10 ปี</p> <p>หน้าตัดระบายน้ำมีขนาดที่เหมาะสมแล้ว ควรวางมาตรการขุดลอก กำจัดวัชพืช กิ่งไม้และสิ่งปฏิกูลในลำน้ำเพื่อรองรับน้ำในฤดูน้ำหลาก ความลาดชันท้องน้ำ 0.005</p>
