ข้อมูลสภาพปัญหาและแนวทางการแก้ไขปัญหาเบื้องต้นของตำแหน่งการกีดขวางทางน้ำ จังหวัดแพร่

รหัสตำแหน่งกีดขวางที่ : BPH0206001001

ชื่อลำน้ำ ร่อง เป็นสาขาของแม่น้ำ แม่หลาย/ยม ประเภทลำน้ำ ลำห้วย วันที่สำรวจ 15 พฤษภาคม 2568
 หมู่บ้าน หมู่ที่ 1 บ้านอ้อย ตำบล บ้านเวียง อำเภอ ร่องกวาง จังหวัด แพร่

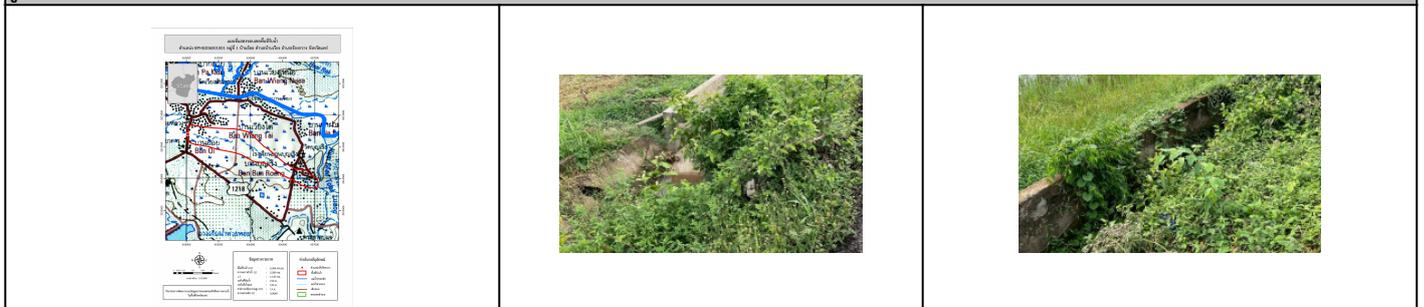
รูปภาพประกอบ

- > โดยธรรมชาติ -
- > โดยมนุษย์ จาก ระบบสาธารณสุขภาค: ท่อลอดถนนที่ตัดลำน้ำมีขนาดเล็กเกินไประบายน้ำหลากไม่ทัน

ระดับการกีดขวาง ปานกลาง คิดเป็น 30-70%

สภาพปัญหาการกีดขวางทางน้ำ	แนวทางและวิธีการแก้ไขปัญหาเบื้องต้น
<p>เป็นท่อลอดกลมขนาดเส้นผ่านศูนย์กลางยาว 0.60 เมตร จำนวน 1 ช่อง ถูกวางอยู่ใต้ถนนในหมู่บ้านใกล้กับพื้นที่ทำการเกษตร หน้าตัดลำน้ำก่อนและหลังท่อลอดดังกล่าวสามารถรองรับปริมาณน้ำได้ ท่อลอดเหลี่ยมดังกล่าวมีขนาดเล็กกว่าทางน้ำเปิดเล็กน้อย มักมีเศษตะกอน เศษกิ่งไม้และวัชพืชมาติดที่ด้านเหนือหน้า ทำให้น้ำระบายไม่ทันระดับน้ำด้านเหนือจะสูงกว่าปกติในปีที่มีปริมาณน้ำมากทำให้เอ่อล้นตลิ่ง</p>	<p>ข้อมูลพื้นที่รับน้ำของตำแหน่งที่เกิดปัญหา A = 0.59 ตารางกิโลเมตร L0 = 2.29 กิโลเมตร H = 4 เมตร C = 0.40 tc = 2.30 ชั่วโมง I = 35.99 มิลลิเมตร/ชั่วโมง อัตราการไหลสูงสุด = 2.35 ลบ.ม./วินาที Return period = 5 ปี</p> <p>หน้าตัดระบายน้ำมีขนาดที่เหมาะสมแล้ว ควรวางมาตรการขุดลอก กำจัดวัชพืช กิ่งไม้และสิ่งปฏิกูลในลำน้ำเพื่อรองรับน้ำในฤดูน้ำหลาก ความลาดชันท้องน้ำ 0.010</p>
