ชื่อลำน้ำ ฝาลาด

วันที่สำรวจ 20 พฤษภาคม 2568

หมู่บ้าน หมู่ที่ 2 บ้านนาฝาย

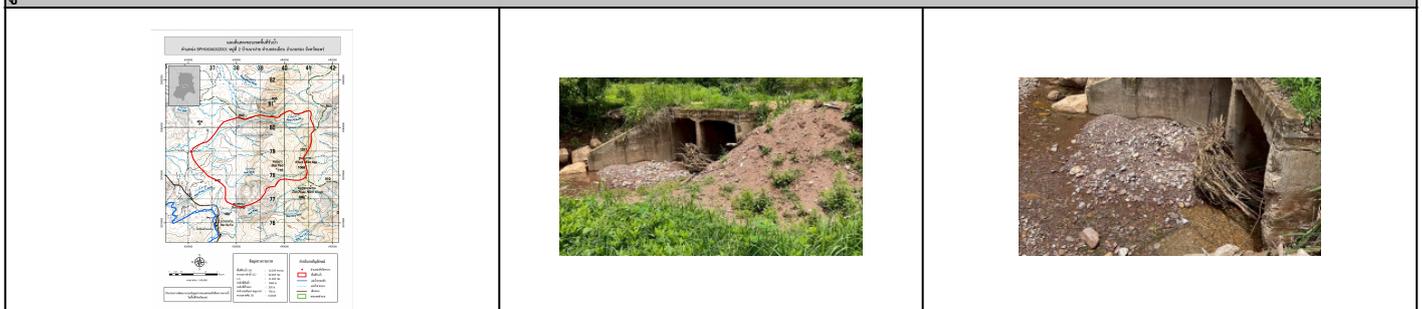
รูปภาพประกอบ

ลักษณะความเสียหาย น้ำท่วม

> โดยมนุษย์ จาก ระบบสาธารณสุขปก: ท่อลอดถนนที่ตัดลำน้ำมีขนาดเล็กเกินไประบายน้ำหลากไม่ทัน

สภาพปัญหาการกัดเซาะทางน้ำ	แนวทางและวิธีการแก้ไขปัญหาเบื้องต้น
เป็นท่อลอดเหลี่ยมขนาดกว้าง 2.50 เมตร สูง 2.50 เมตร จำนวน 2 ช่อง และท่อกลมขนาดเส้นผ่านศูนย์กลาง 1.00 เมตร จำนวน 1 ช่อง ใช้เป็นทางข้ามชั่วคราวเข้าพื้นที่ทำการเกษตร ยอมให้มีการไหลผ่านข้ามเส้นทางได้ในช่วงน้ำหลาก ท่อลอดเหลี่ยมดังกล่าวมีขนาดที่เล็กกว่าขนาดของลำน้ำเล็กน้อยและมีเศษกิ่งไม้มาติด ทำให้ระดับน้ำด้านเหนือน้ำสูงกว่าปกติในปีที่มีปริมาณน้ำมากทำให้เอ่อล้นตลิ่ง และมีการกัดเซาะรุนแรงทุกปี	ข้อมูลพื้นที่รับน้ำของตำแหน่งที่เกิดปัญหา $A = 13.24$ ตารางกิโลเมตร $L0 = 22.40$ กิโลเมตร $H = 730$ เมตร $C = 0.30$ $tc = 2.72$ ชั่วโมง $I = 33.83$ มิลลิเมตร/ชั่วโมง อัตราการไหลสูงสุด = 37.35 ลบ.ม./วินาที Return period = 10 ปี หน้าตัดระบายน้ำมีขนาดที่เหมาะสมแล้ว ควรวางมาตรการขุดลอก กำจัดวัชพืช กิ่งไม้และสิ่งปฏิกูลในลำน้ำเพื่อรองรับน้ำในฤดูน้ำหลาก และเพื่อความคงทน ควรเสริมคันป้องกันการกัดเซาะเพื่อลดแรงปะทะของน้ำในบริเวณที่มีการกัดเซาะไม่ให้เกิดเซาะรุนแรงมากยิ่งขึ้น ความลาดชันท้องน้ำ 0.005
