ชื่อลำน้ำ ร่องรีง

วันที่สำรวจ 21 พฤษภาคม 2568

หมู่บ้าน หมู่ที่ 11 บ้านหนุนใต้

จังหวัด แพร่

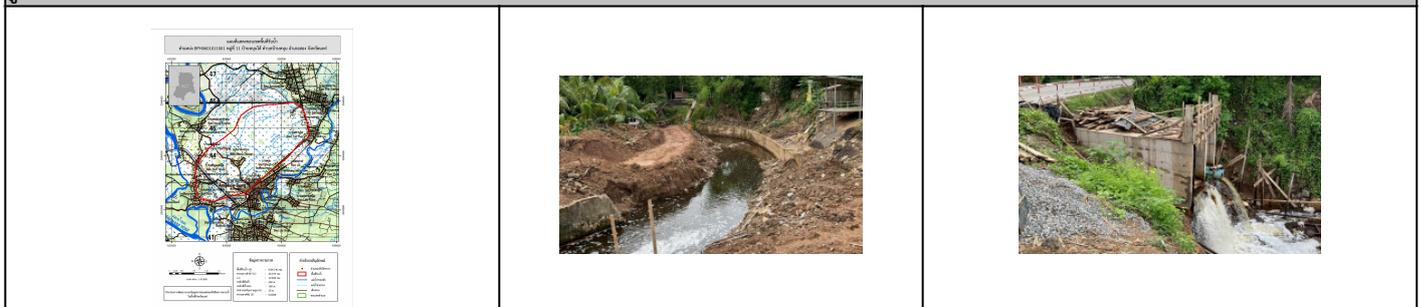
รูปภาพประกอบ

ลักษณะความเสียหาย น้ำท่วม

ระดับการกีดขวาง มาก คิดเป็น มากกว่า 70%

สภาพปัญหาการกีดขวางทางน้ำ	แนวทางและวิธีการแก้ไขปัญหาเบื้องต้น
<p>เป็นท่อลอดเหลี่ยมขนาดกว้าง 4.00 เมตร สูง 2.50 เมตร จำนวน 1 ช่อง</p> <p>ถูกวางอยู่ใต้ถนนในหมู่บ้าน</p> <p>หน้าตัดลำน้ำก่อนและหลังท่อลอดดังกล่าวสามารถรองรับปริมาณน้ำได้</p> <p>ด้านหน้าท่อลอดเหลี่ยมมีประตูกันน้ำอยู่ 4 บานและมีกม็เซชวีพีซีติดที่ประตู</p> <p>ทำให้ระดับน้ำด้านเหนือน้ำสูงกว่าปกติในปีที่มีปริมาณน้ำมากทำให้เอ่อล้นตลิ่ง</p>	<p>ข้อมูลพื้นที่รับน้ำของตำแหน่งที่เกิดปัญหา</p> <p>$A = 8.86$ ตารางกิโลเมตร $L_0 = 25.38$ กิโลเมตร $H = 20$ เมตร $C = 0.35$</p> <p>$t_c = 10.71$ ชั่วโมง $I = 13.38$ มิลลิเมตร/ชั่วโมง อัตราการไหลสูงสุด = 11.54 ลบ.ม./วินาที</p> <p>Return period = 20 ปี</p> <p>หน้าตัดระบายน้ำมีขนาดที่เหมาะสมแล้ว ควรวางมาตรการขุดลอก กำจัดวัชพืช กิ่งไม้และสิ่งปฏิกูลในลำน้ำเพื่อรองรับน้ำในฤดูน้ำหลาก ความลาดชันท้องน้ำ 0.005</p>
