ชื่อลำน้ำ - เป็นสาขาของแม่น้ำ - ประเภทลำน้ำ ลำเหมือง วันที่สำรวจ 21 พฤษภาคม 2568
 หมู่บ้าน หมู่ที่ 6 บ้านเทพสุนทรินทร์ ตำบล บ้านกลาง อำเภอ สอง จังหวัด แพร่

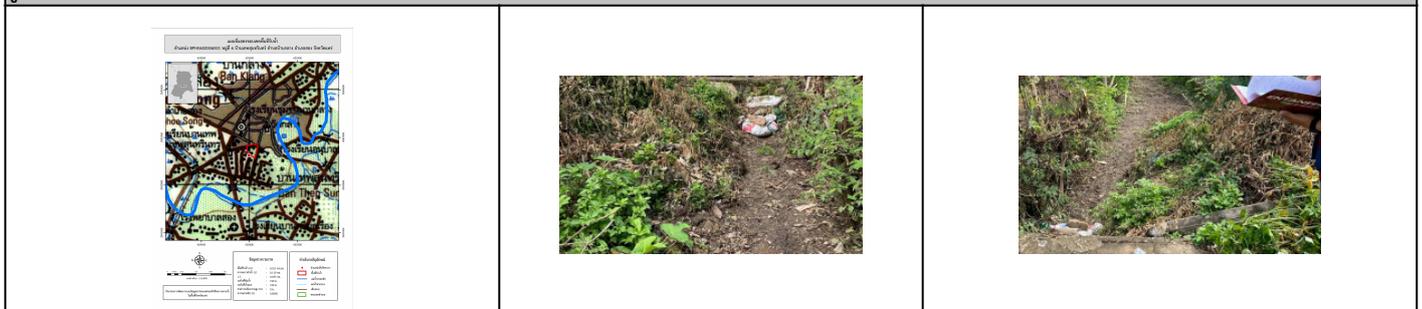
รูปภาพประกอบ

ความยาวของช่วงลำน้ำที่เกิดปัญหา เป็นจุดระยะ น้อยกว่า 10 เมตร การคาดมิ้วของลำน้ำ ไม่คาดมิ้ว วัสดุที่ใช้คาดมิ้วของลำน้ำ -
 ลักษณะความเสียหาย น้ำท่วม ระดับ ปานกลาง ความถี่ที่เกิดความเสียหาย 2-4 ปีครั้ง ระดับความเสี่ยง ปานกลาง

- > โดยธรรมชาติ -
- > โดยมนุษย์ จาก ระบบสาธารณสุขภาค: ท่อลอดถนนที่ตัดลำน้ำมีขนาดเล็กเกินไประบายน้ำหลากไม่ทัน

สภาพปัญหาการกีดขวางทางน้ำ	แนวทางและวิธีการแก้ไขปัญหาเบื้องต้น
เป็นท่อลอดกลมขนาดเส้นผ่านศูนย์กลางกว้าง 0.30 เมตร จำนวน 1 ช่อง เป็นทางระบายน้ำในหมู่บ้าน ทางระบายน้ำดังกล่าวมีขนาดเล็กและไม่เหมาะสม ความลาดชันของท่อนั้นค่อยๆสูงขึ้น ทำให้ระดับน้ำด้านท้ายน้ำสูงกว่าปกติในปีที่มีปริมาณน้ำมากทำให้เอ่อล้นตลิ่งและเข้าท่วมบ้านของชาวบ้านบริเวณนั้น	ข้อมูลพื้นที่รับน้ำของตำแหน่งที่เกิดปัญหา $A = 0.01$ ตารางกิโลเมตร $L_0 = 0.11$ กิโลเมตร $H = -$ เมตร $C = 0.60$ $t_c = 0.94$ ชั่วโมง $I = 69.76$ มิลลิเมตร/ชั่วโมง อัตราการไหลสูงสุด = 0.13 ลบ.ม./วินาที Return period = 10 ปี ให้สำรวจรายละเอียดพื้นที่เพิ่มเติม เพื่อเช็คระดับว่าสามารถทำสไลป์ไอร์แลนด์ได้หรือไม่ ความลาดชันท้องน้ำ 0.005
