ข้อมูลสภาพปัญหาและแนวทางการแก้ไขปัญหาเบื้องต้นของตำแหน่งการกีดขวางทางน้ำ จังหวัดแพร่

รหัสตำแหน่งกีดขวางที่ : BPH0603014001

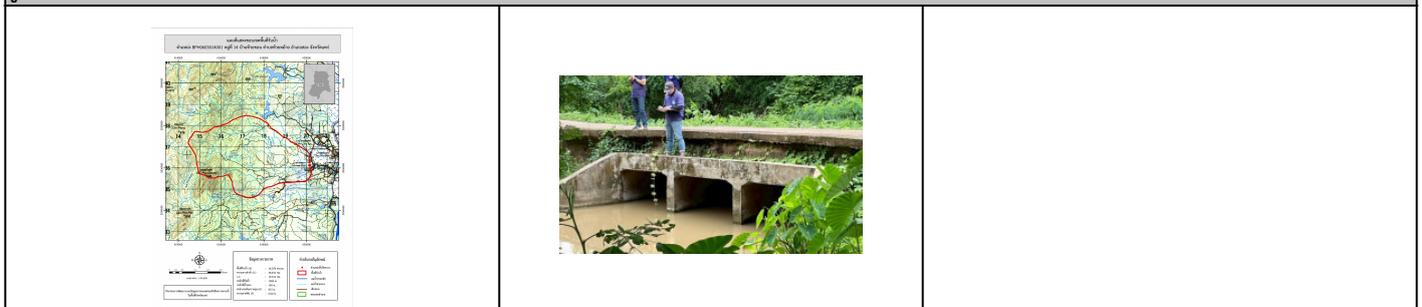
รูปภาพประกอบ

ความยาวของช่วงลำน้ำที่เกิดปัญหา เป็นจุดระยะ น้อยกว่า 10 เมตร การคาดมิ้วของลำน้ำ ไม่คาดมิ้ว วัสดุที่ใช้คาดมิ้วของลำน้ำ -
 ลักษณะความเสียหาย น้ำท่วม ระดับ น้อย ความถี่ที่เกิดความเสียหาย 2-4 ปีครั้ง ระดับความเสี่ยง น้อย

- > โดยธรรมชาติ -
- > โดยมนุษย์ จาก ระบบสาธารณสุขภาค: ท่อลอดถนนที่ตัดลำน้ำมีขนาดเล็กเกินไประบายน้ำหลากไม่ทัน

สภาพปัญหาการกีดขวางทางน้ำ	แนวทางและวิธีการแก้ไขปัญหาเบื้องต้น
เป็นท่อลอดเหลี่ยมขนาดกว้าง 2.00 เมตร สูง 2.00 เมตร จำนวน 2 ช่องและท่อลอดกลมขนาดเส้นผ่านศูนย์กลางยาว 1.00 เมตร จำนวน 1 ช่อง ใช้เป็นถนนในหมู่บ้าน ยอมให้มีการไหลผ่านข้ามเส้นทางได้ในช่วงน้ำหลาก หน้าตัดลำน้ำก่อนและหลังท่อลอดดังกล่าวสามารถรองรับปริมาณน้ำได้ ท่อลอดเหลี่ยมดังกล่าวมีขนาดที่เล็กกว่าขนาดของลำน้ำและมักมีเศษกิ่งไม้มาติด ทำให้ระดับน้ำด้านเหนือน้ำสูงกว่าปกติในปีที่มีปริมาณน้ำมากทำให้เอ่อล้นตลิ่ง และมีการกัดเซาะเล็กน้อยทุกปี	ข้อมูลพื้นที่รับน้ำของตำแหน่งที่เกิดปัญหา $A = 14.07$ ตารางกิโลเมตร $L0 = 38.63$ กิโลเมตร $H = 815$ เมตร $C = 0.25$ $tc = 4.90$ ชั่วโมง $I = 24.87$ มิลลิเมตร/ชั่วโมง อัตราการไหลสูงสุด = 24.33 ลบ.ม./วินาที Return period = 20 ปี หน้าตัดระบายน้ำมีขนาดที่เหมาะสมแล้ว ควรวางมาตรการขุดลอก กำจัดวัชพืช กิ่งไม้และสิ่งปฏิกูลในลำน้ำเพื่อรองรับน้ำในฤดูน้ำหลาก ควรมีพื้ป้องกันการกัดเซาะทั้งบริเวณเหนือน้ำ และท้ายน้ำ เพื่อลดแรงปะทะของน้ำ ความลาดชันท้องน้ำ 0.005
