ข้อมูลสภาพปัญหาและแนวทางการแก้ไขปัญหาเบื้องต้นของตำแหน่งการกีดขวางทางน้ำ จังหวัดแพร่

รหัสตำแหน่งกีดขวางที่ : BPH0806001002

ชื่อลำน้ำ ร่องโป่ง

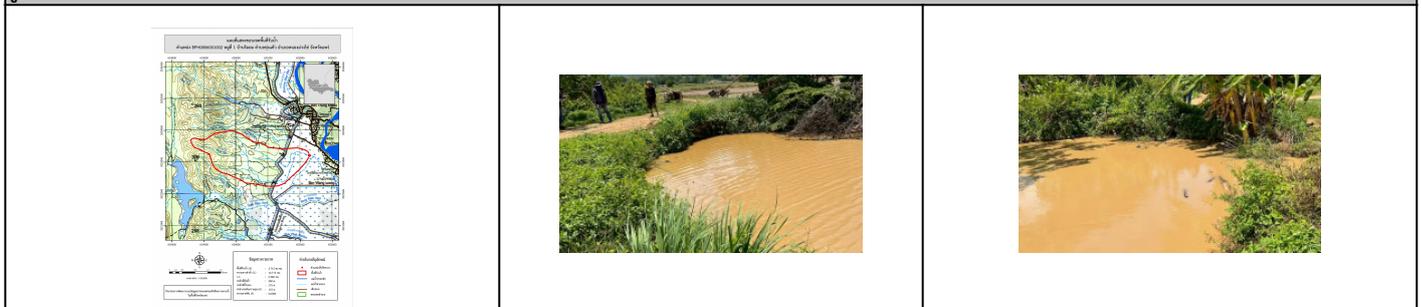
รูปภาพประกอบ

จาก ระบบสาธารณสุขโรค: ท่อลอดถนนที่ตัดลำน้ำมีขนาดเล็กเกินไประบายน้ำหลากไม่ทัน

ระดับการกีดขวาง มาก คิดเป็น มากกว่า 70%

สภาพปัญหาการกีดขวางทางน้ำ	แนวทางและวิธีการแก้ไขปัญหเบื้องต้น
<p>เป็นท่อลอดกลมขนาดเส้นผ่านศูนย์กลางยาว 1.00 เมตร จำนวน 2 ช่อง ใช้เป็นทางข้ามเข้าพื้นที่ทำการเกษตร</p> <p>หน้าตัดลำน้ำก่อนและหลังท่อลอดดังกล่าวสามารถรองรับปริมาณน้ำได้</p> <p>ท่อลอดดังกล่าวมีขนาดที่เล็กกว่าขนาดของลำน้ำ มักมีเศษตะกอน เศษกิ่งไม้และวัชพืชมาติดที่ด้านเหนือน้ำ</p> <p>ทำให้ระดับน้ำด้านเหนือน้ำสูงกว่าปกติในปีที่มีปริมาณน้ำมากเนื่องจากระบายน้ำไม่ทันและทำให้หน้าเอ่อล้นตลิ่ง</p>	<p>ข้อมูลพื้นที่รับน้ำของตำแหน่งที่เกิดปัญหา</p> <p>$A = 3.71$ ตารางกิโลเมตร $L_0 = 12.77$ กิโลเมตร $H = 110$ เมตร $C = 0.25$</p> <p>$t_c = 2.95$ ชั่วโมง $I = 27.16$ มิลลิเมตร/ชั่วโมง อัตราการไหลสูงสุด = 7.01 ลบ.ม./วินาที</p> <p>Return period = 10 ปี</p> <p>หน้าตัดระบายน้ำมีขนาดที่เหมาะสมแล้ว ควรวางมาตรการขุดลอก กำจัดวัชพืช กิ่งไม้และสิ่งปฏิกูลในลำน้ำเพื่อรองรับน้ำในฤดูน้ำหลาก ความลาดชันท้องน้ำ 0.005</p>
