ข้อมูลสภาพปัญหาและแนวทางการแก้ไขปัญหาเบื้องต้นของตำแหน่งการกีดขวางทางน้ำ จังหวัดแพร่

รหัสตำแหน่งกีดขวางที่ : BPH0806004001

ชื่อลำน้ำ บวกไป่ง

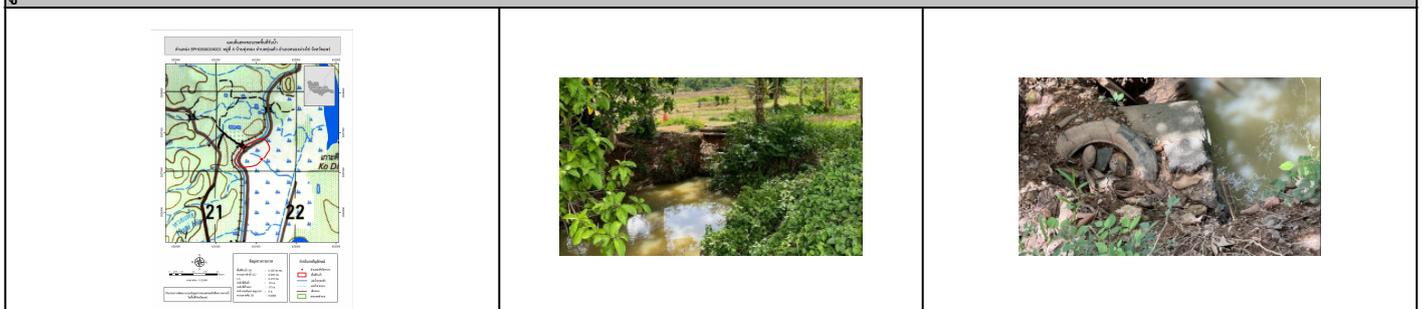
รูปภาพประกอบ

ลักษณะความเสียหาย อื่นๆ (น้ำกัดเซาะ) ระดับ น้อย

จาก ระบบสาธารณสุขภาค: ท่อลอดถนนที่ตัดลำน้ำมีขนาดเล็กเกินไประบายน้ำหลากไม่ทัน

สภาพปัญหาการกีดขวางทางน้ำ	แนวทางและวิธีการแก้ไขปัญหเบื้องต้น
เป็นท่อลอดกลมขนาดเส้นผ่านศูนย์กลางยาว 0.60 เมตร จำนวน 1 ช่อง ใช้เป็นทางข้ามเข้าพื้นที่ทำการเกษตร หน้าตัดลำน้ำก่อนและหลังท่อลอดดังกล่าวสามารถรองรับปริมาณน้ำได้ ท่อลอดดังกล่าวมีขนาดเล็กกว่าขนาดของลำน้ำและมีเศษวัชพืชมาติด ทำให้ระดับน้ำด้านเหนือน้ำสูงกว่าปกติในปีที่มีปริมาณน้ำมากเนื่องจากระบายน้ำไม่ทันและมีการกัดเซาะทุกปี	ข้อมูลพื้นที่รับน้ำของตำแหน่งที่เกิดปัญหา A = 0.10 ตารางกิโลเมตร L0 = 0.36 กิโลเมตร H = - เมตร C = 0.30 tc = 2.70 ชั่วโมง I = 25.44 มิลลิเมตร/ชั่วโมง อัตราการไหลสูงสุด = 0.22 ลบ.ม./วินาที Return period = 5 ปี หน้าตัดระบายน้ำมีขนาดที่เหมาะสมแล้ว ควรวางมาตรการขุดลอก กำจัดวัชพืช กิ่งไม้และสิ่งปฏิกูลในลำน้ำเพื่อรองรับน้ำในฤดูน้ำหลาก ควรมีพืชน้ำป้องกันการกัดเซาะทั้งบริเวณเหนือน้ำ และท้ายน้ำ เพื่อลดแรงปะทะของน้ำ ความลาดชันท้องน้ำ 0.005
