ข้อมูลสภาพปัญหาและแนวทางการแก้ไขปัญหาลำน้ำเบื้องต้นของตำแหน่งการกีดขวางทางน้ำ จังหวัดแพร่

รหัสตำแหน่งกีดขวางที่ : BPH0802004003

ชื่อลำน้ำ หอนงแม่ยางน้อย

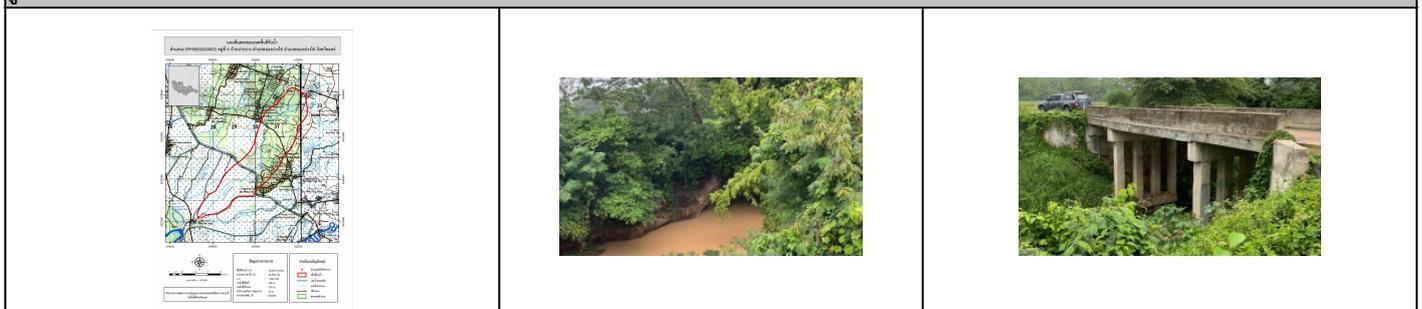
รูปภาพประกอบ

ลักษณะความเสียหาย อื่นๆ (น้ำกัดเซาะ) ระดับ ปานกลาง

สภาพปัญหาการกีดขวางทางน้ำ	แนวทางและวิธีการแก้ไขปัญหาลำน้ำเบื้องต้น
<p>เป็นสะพานข้ามห้วยมีขนาด 20.00 เมตร สูง 4 เมตร และมีตอม่อ 2 แถว ใช้เป็นทางข้ามเข้าพื้นที่ทำการเกษตร</p> <p>หน้าตัดลำน้ำสามารถรองรับปริมาณน้ำหลากได้ แต่เนื่องจากมักมีเศษกิ่งไม้มาติดบริเวณตอม่อ ทำให้ระดับน้ำยกตัวสูงขึ้นถึงระดับใต้สะพานและมีการกัดเซาะรุนแรงทุกปี</p>	<p>ข้อมูลพื้นที่รับน้ำของตำแหน่งที่เกิดปัญหา</p> <p>A = 10.57 ตารางกิโลเมตร L0 = 14.05 กิโลเมตร H = 35 เมตร C = 0.40</p> <p>tc = 5.07 ชั่วโมง l = 66.16 มิลลิเมตร/ชั่วโมง อัตราการไหลสูงสุด = 77.78 ลบ.ม./วินาที</p> <p>Return period = 50 ปี</p> <p>หน้าตัดระบายน้ำมีขนาดที่เหมาะสมแล้ว ควรวางมาตรการขุดลอก กำจัดวัชพืช กิ่งไม้และสิ่งปฏิกูลในลำน้ำเพื่อรองรับน้ำในฤดูน้ำหลาก</p> <p>ควรมีพืชน้ำป้องกันการกัดเซาะทั้งบริเวณเหนือน้ำ และท้ายน้ำ</p> <p>เพื่อลดแรงปะทะของน้ำ ความลาดชันท้องน้ำ 0.005</p>
