ข้อมูลสภาพปัญหาและแนวทางการแก้ไขปัญหาเบื้องต้นของตำแหน่งการกีดขวางทางน้ำ จังหวัดแพร่

รหัสตำแหน่งกีดขวางที่ : BPH0802004004

ชื่อลำน้ำ แม่แยงหลวง

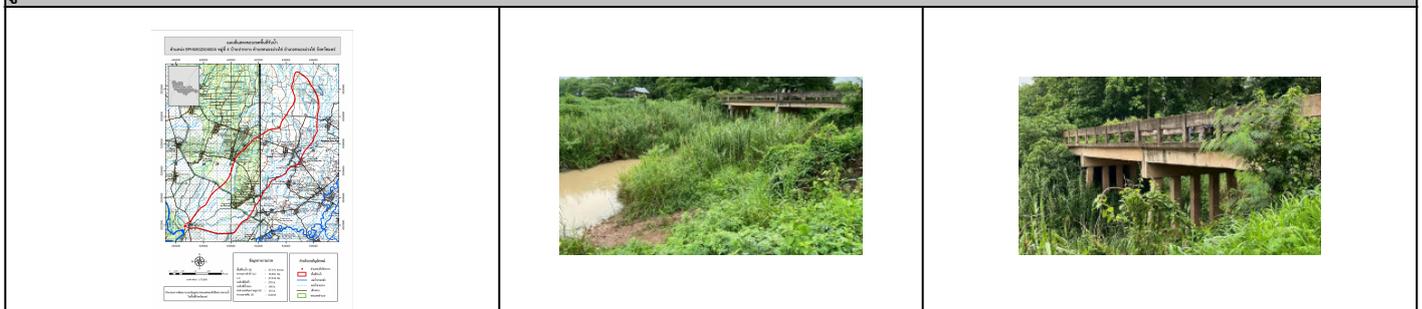
รูปภาพประกอบ

> โดยมนุษย์ จาก ระบบสาธารณสุขภาค: สะพานมีหน้าตัดแคบเกินไป หรือมีตอม่อมากเกินไปในช่วงฤดูน้ำหลากระบายไม่ทัน

สภาพปัญหาการกีดขวางทางน้ำ	แนวทางและวิธีการแก้ไขปัญหาเบื้องต้น
<p>เป็นสะพานข้ามห้วยมีขนาด 30.00 เมตร สูง 5 เมตร และมีตอม่อ 2 แถว</p> <p>ใช้เป็นทางข้ามเข้าพื้นที่ทำการเกษตร</p> <p>หน้าตัดลำน้ำสามารถรองรับปริมาณน้ำหลากได้</p> <p>แต่เนื่องจากมีลักษณะที่ไม่มาติดบริเวณตอม่อ</p> <p>ทำให้ระดับน้ำยกตัวสูงขึ้นถึงระดับเหนือสะพานและมีการกัดเซาะรุนแรงทุกปี</p>	<p>ข้อมูลพื้นที่รับน้ำของตำแหน่งที่เกิดปัญหา</p> <p>A = 37.57 ตารางกิโลเมตร อัตราการไหลสูงสุด = 129.04 ลบ.ม./วินาที</p> <p>Return period = 10 ปี</p> <p>หน้าตัดระบายน้ำมีขนาดที่เหมาะสมแล้ว ควรวางมาตรการขุดลอก กำจัดวัชพืช กิ่งไม้และสิ่งปฏิกูลในลำน้ำเพื่อรองรับน้ำในฤดูน้ำหลาก</p> <p>ควรมีผนังป้องกันการกัดเซาะทั้งบริเวณเหนือน้ำ และท้ายน้ำ</p> <p>เพื่อลดแรงปะทะของน้ำ ความลาดชันท้องน้ำ 0.005</p>
