ข้อมูลสภาพปัญหาและแนวทางการแก้ไขปัญหาเบื้องต้นของตำแหน่งการกีดขวางทางน้ำ จังหวัดแพร่

รหัสตำแหน่งกีดขวางที่ : BPH0802004005

ชื่อลำน้ำ หอนงแม่แยง

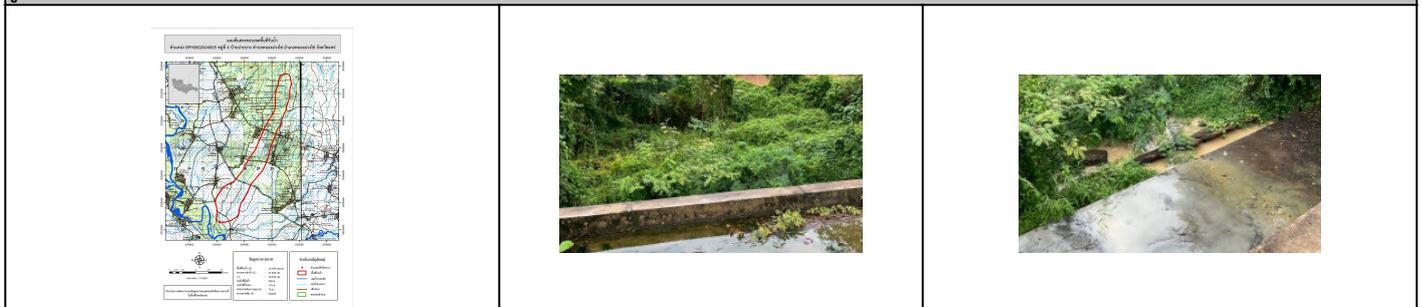
รูปภาพประกอบ

จาก ระบบสาธารณสุขภาค: ท่อลอดถนนที่ตัดลำน้ำมีขนาดเล็กเกินไประบายน้ำหลากไม่ทัน

สภาพปัญหาการกีดขวางทางน้ำ	แนวทางและวิธีการแก้ไขปัญหาเบื้องต้น
เป็นท่อลอดเหลี่ยมขนาดกว้าง 2.50 เมตร สูง 2.00 เมตร จำนวน 2 ช่อง ใช้เป็นทางข้ามชั่วคราวเข้าพื้นที่ทำการเกษตร ยอมให้มีการไหลผ่านข้ามเส้นทางได้ในช่วงน้ำหลาก หน้าตัดลำน้ำก่อนและหลังท่อลอดดังกล่าวสามารถรองรับปริมาณน้ำได้ ท่อลอดเหลี่ยมดังกล่าวมีขนาดที่เล็กกว่าขนาดของลำน้ำและมักมีเศษกิ่งไม้มาติด ทำให้ระดับน้ำด้านเหนือน้ำสูงกว่าปกติในปีที่มีปริมาณน้ำมากทำให้เอ่อล้นตลิ่ง และมีการกัดเซาะทุกปี	ข้อมูลพื้นที่รับน้ำของตำแหน่งที่เกิดปัญหา $A = 13.54$ ตารางกิโลเมตร $L0 = 27.82$ กิโลเมตร $H = 70$ เมตร $C = 0.40$ $tc = 7.11$ ชั่วโมง $I = 13.50$ มิลลิเมตร/ชั่วโมง อัตราการไหลสูงสุด = 20.33 ลบ.ม./วินาที Return period = 10 ปี หน้าตัดระบายน้ำมีขนาดที่เหมาะสมแล้ว ควรวางมาตรการขุดลอก กำจัดวัชพืช กิ่งไม้และสิ่งปฏิกูลในลำน้ำเพื่อรองรับน้ำในฤดูน้ำหลาก ความลาดชันท้องน้ำ 0.005
