ข้อมูลสภาพปัญหาและแนวทางการแก้ไขปัญหาเบื้องต้นของตำแหน่งการกีดขวางทางน้ำ จังหวัดแพร่

รหัสตำแหน่งกีดขวางที่ : BPH0802004006

ชื่อลำน้ำ ร่องจ้อย เป็นสาขาของแม่น้ำ หนองเมี่ยง/เมี่ยงหลวง/ยม ประเภทลำน้ำ ลำห้วย วันที่สำรวจ 30 พฤษภาคม 2568
หมู่บ้าน หมู่ที่ 4 บ้านปากยาง ตำบล หนองม่วงไข่ อำเภอ หนองม่วงไข่ จังหวัด แพร่

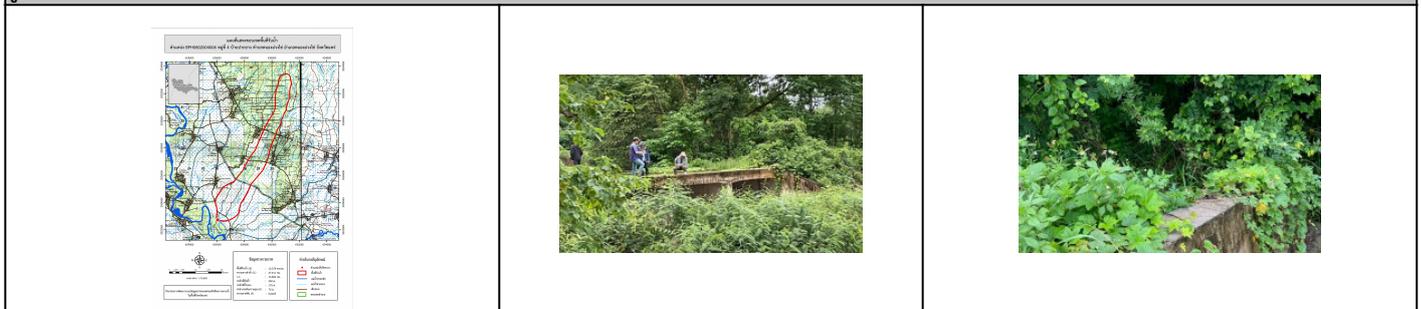
รูปภาพประกอบ

- > โดยธรรมชาติ -
- > โดยมนุษย์ จาก ระบบสาธารณสุขปกศ: ท่อลอดถนนที่ตัดลำน้ำมีขนาดเล็กเกินไประบายน้ำหลากไม่ทัน

สภาพปัญหาการกีดขวางทางน้ำ	แนวทางและวิธีการแก้ไขปัญหามาเบื้องต้น
เป็นท่อลอดเหลี่ยมขนาดกว้าง 2.00 เมตร สูง 2.00 เมตร จำนวน 3 ช่อง ใช้เป็นทางข้ามชั่วคราวเข้าพื้นที่ทำการเกษตร ยอมให้มีการไหลผ่านข้ามเส้นทางได้ในช่วงน้ำหลาก หน้าตัดลำน้ำก่อนและหลังท่อลอดดังกล่าวสามารถรองรับปริมาณน้ำได้ ท่อลอดเหลี่ยมดังกล่าวมีขนาดที่เล็กกว่าขนาดของลำน้ำและมักมีเศษกิ่งไม้มาติด ทำให้ระดับน้ำด้านเหนือน้ำสูงกว่าปกติในปีที่มีปริมาณน้ำมากทำให้เอ่อล้นตลิ่ง มีการกัดเซาะทุกปีและมีน้ำลอดใต้บ่อลอด	ข้อมูลพื้นที่รับน้ำของตำแหน่งที่เกิดปัญหา A = 13.38 ตารางกิโลเมตร L0 = 27.61 กิโลเมตร H = 70 เมตร C = 0.40 tc = 7.06 ชั่วโมง I = 13.57 มิลลิเมตร/ชั่วโมง อัตราการไหลสูงสุด = 20.19 ลบ.ม./วินาที Return period = 10 ปี หน้าตัดระบายน้ำมีขนาดที่เหมาะสมแล้ว ควรวางมาตรการขุดลอก กำจัดวัชพืช กิ่งไม้และสิ่งปฏิกูลในลำน้ำเพื่อรองรับน้ำในฤดูน้ำหลาก ควรบดอัดดินใหม่ คาดผิวคอนกรีตด้านเหนือน้ำ ช่วงฤดูแล้ง ความลาดชันท้องน้ำ 0.005
