ข้อมูลสภาพปัญหาและแนวทางการแก้ไขปัญหาเบื้องต้นของตำแหน่งการกีดขวางทางน้ำ จังหวัดแพร่

รหัสตำแหน่งกีดขวางที่ : BPH0607004001

ชื่อลำน้ำ ปู่เลย

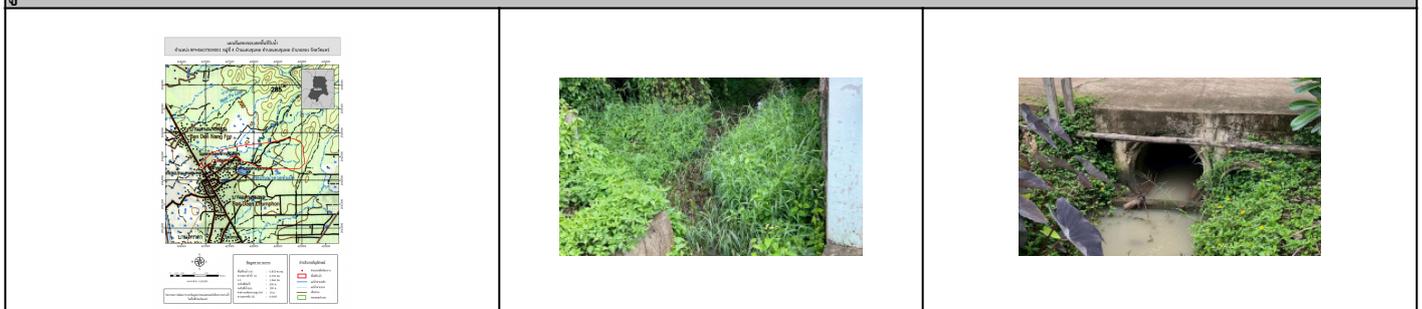
รูปภาพประกอบ

> โดยมนุษย์ จาก ระบบสาธารณสุขปกศ: ท่อลอดถนนที่ตัดลำน้ำมีขนาดเล็กเกินไประบายน้ำหลากไม่ทัน

สภาพปัญหาการกีดขวางทางน้ำ	แนวทางและวิธีการแก้ไขปัญหาเบื้องต้น
เป็นท่อลอดกลมขนาดเส้นผ่านศูนย์กลางยาว 1.00 เมตร จำนวน 1 ช่อง ใช้เป็นทางข้ามเข้าที่พักอาศัย หน้าตัดลำน้ำก่อนและหลังท่อลอดดังกล่าวสามารถรองรับปริมาณน้ำได้ ท่อลอดกลมดังกล่าวมีขนาดเล็กกว่าขนาดของลำน้ำเล็กน้อย ทำให้ระดับน้ำด้านเหนือน้ำสูงกว่าปกติในปีที่มีปริมาณน้ำมากทำให้เอ่อล้นตลิ่ง	ข้อมูลพื้นที่รับน้ำของตำแหน่งที่เกิดปัญหา $A = 0.85$ ตารางกิโลเมตร $L_0 = 2.73$ กิโลเมตร $H = 10$ เมตร $C = 0.60$ $t_c = 1.40$ ชั่วโมง $I = 53.98$ มิลลิเมตร/ชั่วโมง อัตราการไหลสูงสุด = 7.68 ลบ.ม./วินาที Return period = 10 ปี ควรพิจารณาปรับปรุงโครงสร้างโดยเปลี่ยนเป็นท่อลอดเหลี่ยม ขนาด 1.5 x 1.5 เมตร จำนวน 1 ช่อง เพื่อขยายหน้าตัดและเพิ่มศักยภาพการระบายน้ำหลาก ความลาดชันท้องน้ำ 0.007
