ชื่อลำน้ำ ทางระบายน้ำ เป็นสาขาของแม่น้ำ คลองชลประทาน/ยม ประเภทลำน้ำ ลำเหมือง วันที่สำรวจ 4 มิถุนายน 2568
 หมู่บ้าน หมู่ที่ 5 บ้านสะเลียมเหนือ ตำบล ต่าหนักธรรม อำเภอ ทองมั่งไชย จังหวัด แพร่

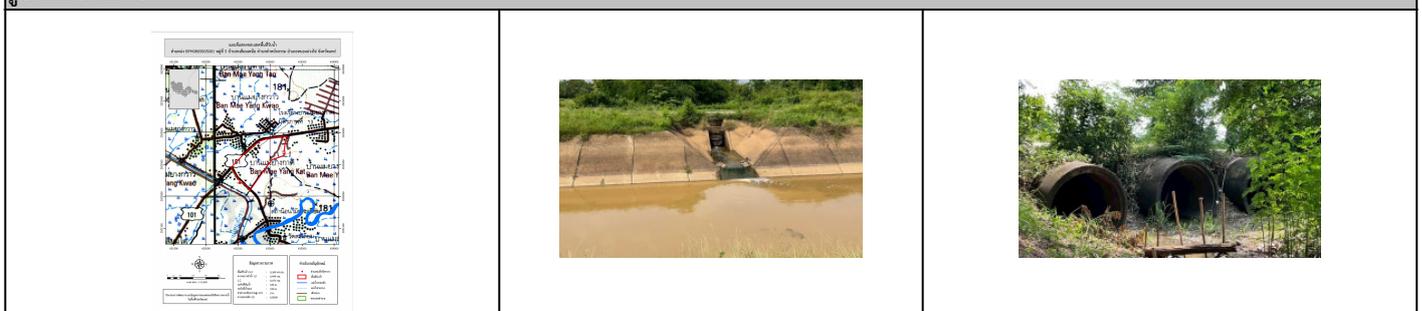
รูปภาพประกอบ

สภาพปัญหาการกีดขวางทางน้ำ	แนวทางและวิธีการแก้ไขปัญหเบื้องต้น
เป็นท่อลอดกลมขนาดเส้นผ่านศูนย์กลางยาว 1.20 เมตร จำนวน 3 ช่อง ใช้เป็นทางข้ามเข้าพื้นที่ทำการเกษตร ลำน้ำมีการตื้นเขินและน้ำจากคลองชลประทานเอ่อหนุน ทำให้ระดับน้ำด้านเหนือสูงกว่าปกติในปีที่มีปริมาณน้ำมากทำให้เอ่อล้นตลิ่งเนื่องจากระบายไม่ทัน	ข้อมูลพื้นที่รับน้ำของตำแหน่งที่เกิดปัญหา $A = 0.35$ ตารางกิโลเมตร $L_0 = 0.95$ กิโลเมตร $H = -$ เมตร $C = 0.40$ $t_c = 3.85$ ชั่วโมง $I = 19.26$ มิลลิเมตร/ชั่วโมง อัตราการไหลสูงสุด = 0.75 ลบ.ม./วินาที Return period = 5 ปี หน้าตัดระบายน้ำมีขนาดที่เหมาะสมแล้ว ควรวางมาตรการขุดลอก กำจัดวัชพืช กิ่งไม้และสิ่งปฏิกูลในลำน้ำเพื่อรองรับน้ำในฤดูน้ำหลาก ความลาดชันท้องน้ำ 0.005
