ข้อมูลสภาพปัญหาและแนวทางการแก้ไขปัญหาเบื้องต้นของตำแหน่งการกีดขวางทางน้ำ จังหวัดแพร่

รหัสตำแหน่งกีดขวางที่ : BPH0804002005

ชื่อลำน้ำ ร่องโป่ง

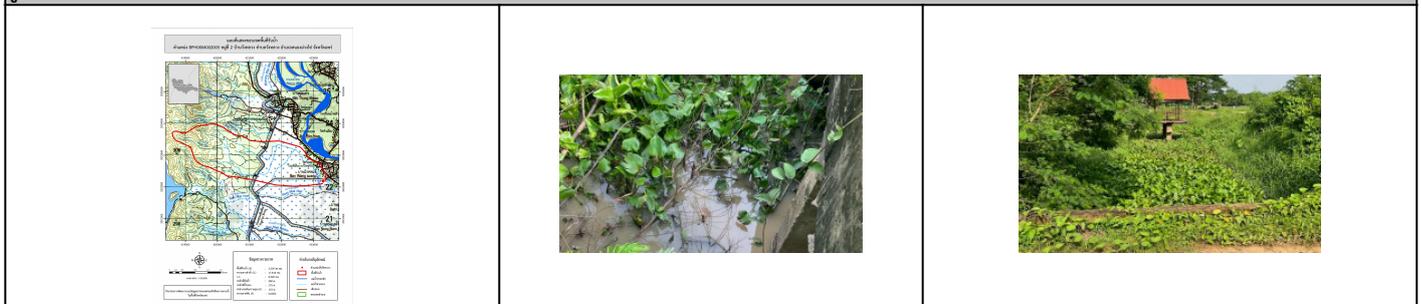
รูปภาพประกอบ

> โดยมนุษย์ จาก ระบบสาธารณสุขโรค: ท่อลอดถนนที่ตัดลำน้ำมีขนาดเล็กเกินไประบายน้ำหลากไม่ทัน

สภาพปัญหาการกีดขวางทางน้ำ	แนวทางและวิธีการแก้ไขปัญหาเบื้องต้น
<p>เป็นท่อลอดเหลี่ยมขนาดกว้าง 2.00 เมตร สูง 2.00 เมตร จำนวน 3 ช่อง</p> <p>ใช้เป็นทางข้ามชั่วคราวเข้าพื้นที่ทำการเกษตร</p> <p>ยอมให้มีการไหลผ่านข้ามเส้นทางได้ในช่วงน้ำหลาก</p> <p>หน้าตัดลำน้ำก่อนและหลังท่อลอดดังกล่าวสามารถรองรับปริมาณน้ำได้</p> <p>ท่อลอดเหลี่ยมดังกล่าวมีขนาดที่เล็กกว่าขนาดของลำน้ำและมักมีวัชพืชและเศษกิ่งไม้มาติด</p> <p>ทำให้ระดับน้ำด้านเหนือน้ำสูงกว่าปกติในปีที่มีปริมาณน้ำมากทำให้เอ่อล้นตลิ่ง</p>	<p>ข้อมูลพื้นที่รับน้ำของตำแหน่งที่เกิดปัญหา</p> <p>A = 5.26 ตารางกิโลเมตร L0 = 17.82 กิโลเมตร H = 110 เมตร C = 0.30</p> <p>tc = 4.33 ชั่วโมง l = 20.07 มิลลิเมตร/ชั่วโมง อัตราการไหลสูงสุด = 8.80 ลบ.ม./วินาที</p> <p>Return period = 10 ปี</p> <p>หน้าตัดระบายน้ำมีขนาดที่เหมาะสมแล้ว ควรวางมาตรการขุดลอก กำจัดวัชพืช กิ่งไม้และสิ่งปฏิกูลในลำน้ำเพื่อรองรับน้ำในฤดูน้ำหลาก ความลาดชันท้องน้ำ 0.005</p>
