ชื่อลำน้ำ ร่องโป่ง

เป็นสาขาของแม่น้ำ ยม

วันที่สำรวจ 4 มิถุนายน 2568

หมู่บ้าน หมู่ที่ 2 บ้านวังหลวง

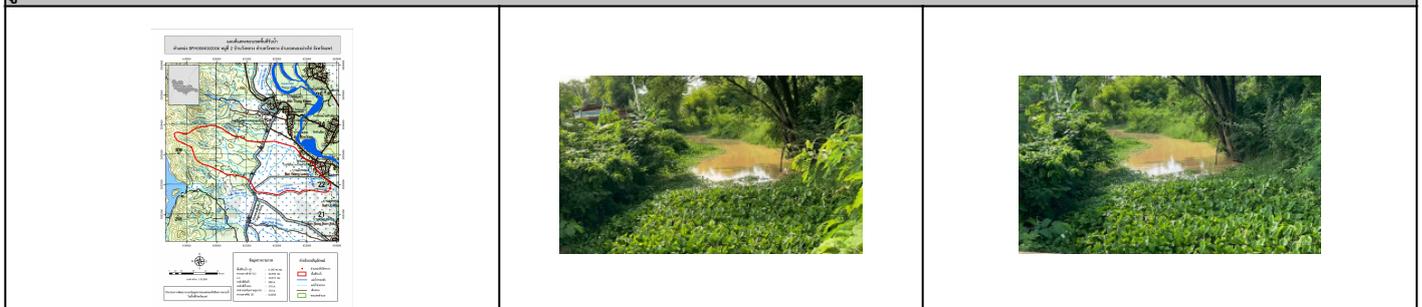
รูปภาพประกอบ

ลักษณะความเสียหาย น้ำท่วม

สภาพปัญหาการกีดขวางทางน้ำ	แนวทางและวิธีการแก้ไขปัญหายเบื้องต้น
เป็นสะพานข้ามห้วยมีขนาด 10.00 เมตร สูง 2 เมตร และไม่มีตอม่อ ใช้เป็นทางข้ามเข้าพื้นที่ทำการเกษตร หน้าตัดลำน้ำสามารถรองรับปริมาณน้ำหลากได้ แต่เนื่องจากมีวัชพืชและเศษกิ่งไม้มาติดบริเวณคอสะพาน ทำให้ระดับน้ำยกตัวสูงขึ้นถึงระดับเหนือสะพาน	ข้อมูลพื้นที่รับน้ำของตำแหน่งที่เกิดปัญหา A = 6.18 ตารางกิโลเมตร L0 = 20.94 กิโลเมตร H = 110 เมตร C = 0.30 tc = 5.22 ชั่วโมง l = 64.63 มิลลิเมตร/ชั่วโมง อัตราการไหลสูงสุด = 33.32 ลบ.ม./วินาที Return period = 50 ปี หน้าตัดระบายน้ำมีขนาดที่เหมาะสมแล้ว ควรวางมาตรการขุดลอก กำจัดวัชพืช กิ่งไม้และสิ่งปฏิกูลในลำน้ำเพื่อรองรับน้ำในฤดูน้ำหลาก ความลาดชันท้องน้ำ 0.005
