ข้อมูลสภาพปัญหาและแนวทางการแก้ไขปัญหาเบื้องต้นของตำแหน่งการกีดขวางทางน้ำ จังหวัดแพร่

รหัสตำแหน่งการกีดขวางที่ : BPH0304002003

ชื่อลำน้ำ ปิมาณ

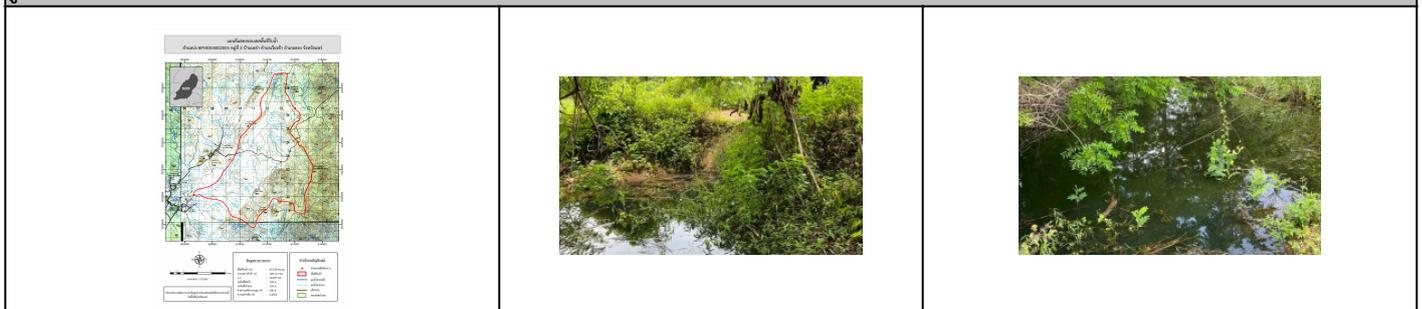
รูปภาพประกอบ

> โดยมนุษย์ จาก ระบบสาธารณสุขภาค: ท่อลอดถนนที่ตัดลำน้ำมีขนาดเล็กเกินไประบายน้ำหลากไม่ทัน

สภาพปัญหาการกีดขวางทางน้ำ	แนวทางและวิธีการแก้ไขปัญหาเบื้องต้น
เป็นท่อลอดกลมขนาดเส้นผ่านศูนย์กลางยาว 1.00 เมตร จำนวน 1 ช่อง ใช้เป็นทางข้ามชั่วคราวเข้าพื้นที่ทำการเกษตร ยอมให้มีการไหลผ่านข้ามเส้นทางได้ในช่วงน้ำหลาก หน้าตัดลำน้ำก่อนและหลังท่อลอดดังกล่าวสามารถรองรับปริมาณน้ำได้ ท่อลอดกลมดังกล่าวมีขนาดเล็กกว่าขนาดของลำน้ำและไม่เหมาะสม มักมีเศษวัชพืชมมาติด ทำให้ระดับน้ำด้านเหนือน้ำสูงกว่าปกติในปีที่มีปริมาณน้ำมากทำให้อ่อนล้นตลิ่ง	ข้อมูลพื้นที่รับน้ำของตำแหน่งที่เกิดปัญหา $A = 43.54$ ตารางกิโลเมตร อัตราการไหลสูงสุด = 101.53 ลบ.ม./วินาที Return period = 5 ปี ควรพิจารณาปรับปรุงโครงสร้างโดยเปลี่ยนเป็นท่อลอดเหลี่ยม ขนาด 2 x 3 เมตร จำนวน 3 ช่อง เพื่อขยายหน้าตัดและเพิ่มศักยภาพการระบายน้ำหลาก ควรเสริมคันป้องกันกีดขวางเพื่อลดแรงปะทะของน้ำในบริเวณที่มีการกีดขวาง ไม่ให้กีดขวางรุนแรงมากยิ่งขึ้น และควรวางมาตรการขุดลอก กำจัดวัชพืช กิ่งไม้และสิ่งปฏิกูลในลำน้ำเพื่อรองรับน้ำในฤดูน้ำหลาก ความลาดชันท้องน้ำ 0.007
