ข้อมูลสภาพปัญหาและแนวทางการแก้ไขปัญหาเบื้องต้นของตำแหน่งการกีดขวางทางน้ำ จังหวัดแพร่

รหัสตำแหน่งกีดขวางที่ : BPH0302008001

ชื่อลำน้ำ แม่ยาก

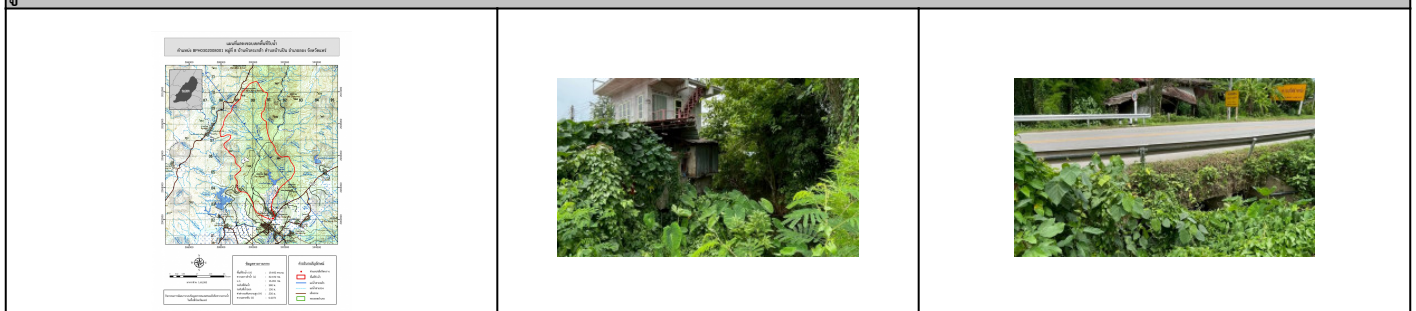
รูปภาพประกอบ

ลักษณะความเสียหาย น้ำท่วม

> โดยมนุษย์ จาก ระบบสาธารณสุขปกศ: ท่อลอดถนนที่ตัดลำน้ำมีขนาดเล็กเกินไประบายน้ำหลากไม่ทัน

สภาพปัญหาการกีดขวางทางน้ำ	แนวทางและวิธีการแก้ไขปัญหาเบื้องต้น
<p>เป็นท่อลอดเหลี่ยมขนาดกว้าง 2.00 เมตร สูง 2.00 เมตร จำนวน 4 ช่อง</p> <p>ใช้เป็นทางข้ามชั่วคราวเข้าพื้นที่ทำการเกษตร</p> <p>หน้าตัดลำน้ำก่อนและหลังท่อลอดดังกล่าวสามารถรองรับปริมาณน้ำได้</p> <p>ท่อลอดเหลี่ยมดังกล่าวมีขนาดที่เล็กกว่าขนาดของลำน้ำและมักมีเศษกิ่งไม้มาติดทำให้ระดับน้ำด้านเหนือน้ำสูงกว่าปกติในปีที่มีปริมาณน้ำมากทำให้เอ่อล้นตลิ่ง</p>	<p>ข้อมูลพื้นที่รับน้ำของตำแหน่งที่เกิดปัญหา</p> <p>$A = 19.64$ ตารางกิโลเมตร $L0 = 32.18$ กิโลเมตร $H = 230$ เมตร $C = 0.20$</p> <p>$t_c = 6.45$ ชั่วโมง $I = 20.04$ มิลลิเมตร/ชั่วโมง อัตราการไหลสูงสุด = 21.89 ลบ.ม./วินาที</p> <p>Return period = 20 ปี</p> <p>หน้าตัดระบายน้ำมีขนาดที่เหมาะสมแล้ว ควรวางมาตรการขุดลอก กำจัดวัชพืช กิ่งไม้และสิ่งปฏิกูลในลำน้ำเพื่อรองรับน้ำในฤดูน้ำหลาก ความลาดชันท้องน้ำ 0.005</p>
