ข้อมูลสภาพปัญหาและแนวทางการแก้ไขปัญหาเบื้องต้นของตำแหน่งการกีดขวางทางน้ำ จังหวัดแพร่

รหัสตำแหน่งกีดขวางที่ : BPH0302004001

ชื่อลำน้ำ ร่องตอง

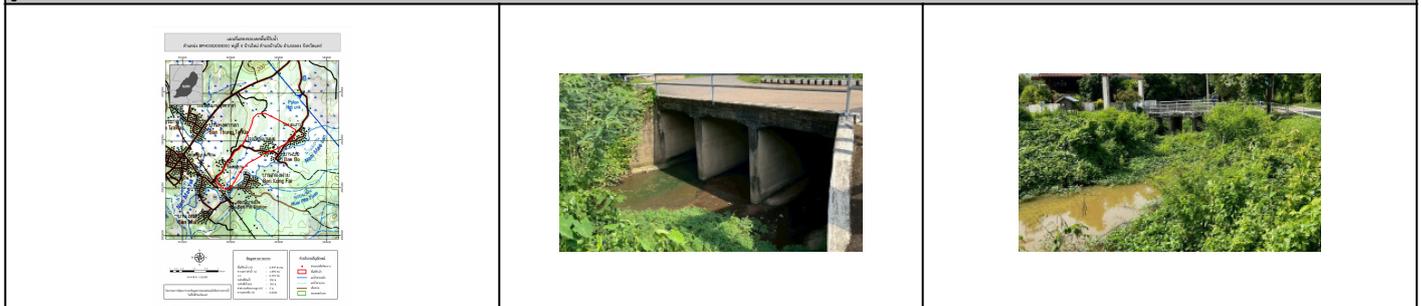
รูปภาพประกอบ

สภาพปัญหาการกีดขวางทางน้ำ	แนวทางและวิธีการแก้ไขปัญหาเบื้องต้น
<p>เป็นท่อลอดเหลี่ยมขนาดกว้าง 2.00 เมตร สูง 2.00 เมตร จำนวน 3 ช่อง ถูกวางอยู่ใต้ถนนเข้าพื้นที่ทำการเกษตร</p> <p>หน้าตัดลำน้ำก่อนและหลังท่อลอดดังกล่าวสามารถรองรับปริมาณน้ำได้</p> <p>ท่อลอดเหลี่ยมดังกล่าวมีขนาดที่เล็กกว่าขนาดของลำน้ำและไม่เหมาะสม</p> <p>มักมีเศษกิ่งไม้มาติด</p> <p>ทำให้ระดับน้ำด้านเหนือน้ำสูงกว่าปกติในปีที่มีปริมาณน้ำมากทำให้เอ่อล้นตลิ่ง</p>	<p>ข้อมูลพื้นที่รับน้ำของตำแหน่งที่เกิดปัญหา</p> <p><math>A = 0.95</math> ตารางกิโลเมตร <math>L_0 = 1.49</math> กิโลเมตร <math>H = 5</math> เมตร <math>C = 0.50</math></p> <p><math>t_c = 1.28</math> ชั่วโมง <math>I = 65.12</math> มิลลิเมตร/ชั่วโมง อัตราการไหลสูงสุด = 8.59 ลบ.ม./วินาที</p> <p>Return period = 20 ปี</p> <p>ควรพิจารณาปรับปรุงโครงสร้างโดยเปลี่ยนเป็นท่อลอดเหลี่ยม ขนาด 2 x 2 เมตร จำนวน 3 ช่อง เพื่อขยายหน้าตัดและเพิ่มศักยภาพการระบายน้ำหลาก</p> <p>วางมาตรการตรวจสอบสิ่งปฏิกูล</p> <p>และเศษกิ่งไม้ที่มาติดบริเวณด้านเหนือน้ำให้กำจัดออกก่อน</p> <p>และหลังช่วงฤดูน้ำหลาก เพื่อรองรับปริมาณน้ำหลาก ความลาดชันท้องน้ำ 0.005</p>
