ข้อมูลสภาพปัญหาและแนวทางการแก้ไขปัญหาเบื้องต้นของตำแหน่งการกีดขวางทางน้ำ จังหวัดแพร่

รหัสตำแหน่งกีดขวางที่ : BPH0309004001

ชื่อลำน้ำ ปงมะนาว

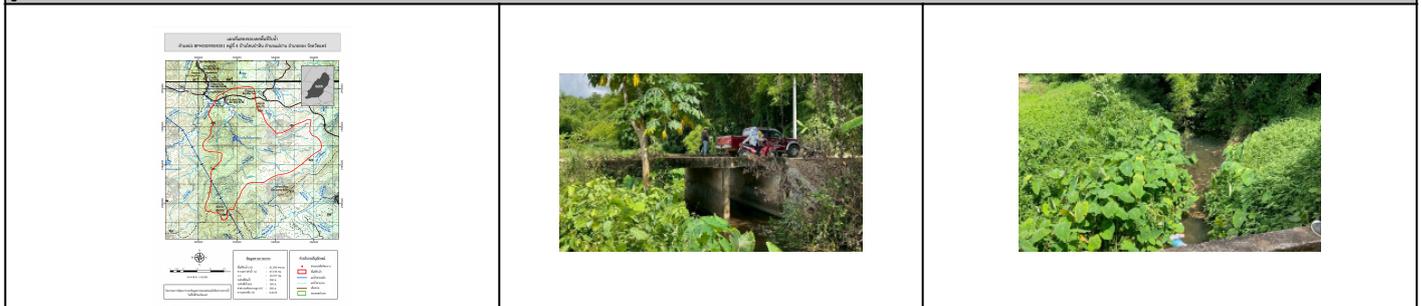
รูปภาพประกอบ

> โดยมนุษย์ จาก ระบบสาธารณสุขปกศ: ท่อลอดถนนที่ตัดลำน้ำมีขนาดเล็กเกินไประบายน้ำหลากไม่ทัน

สภาพปัญหาการกีดขวางทางน้ำ	แนวทางและวิธีการแก้ไขปัญหาเบื้องต้น
<p>เป็นท่อลอดเหลี่ยมขนาดกว้าง 2.00 เมตร สูง 2.00 เมตร จำนวน 2 ช่อง ใช้เป็นทางข้ามชั่วคราวเข้าพื้นที่ทำการเกษตร</p> <p>ยอมให้มีการไหลผ่านข้ามเส้นทางได้ในช่วงน้ำหลาก</p> <p>หน้าตัดลำน้ำก่อนและหลังท่อลอดดังกล่าวสามารถรองรับปริมาณน้ำได้</p> <p>ท่อลอดเหลี่ยมดังกล่าวมีขนาดที่เล็กกว่าขนาดของลำน้ำและไม่เหมาะสม มักมีเศษกิ่งไม้มาติด</p> <p>ทำให้ระดับน้ำด้านเหนือน้ำสูงกว่าปกติในปีที่มีปริมาณน้ำมากทำให้เอ่อล้นตลิ่ง</p>	<p>ข้อมูลพื้นที่รับน้ำของตำแหน่งที่เกิดปัญหา</p> <p>A = 21.29 ตารางกิโลเมตร L0 = 27.15 กิโลเมตร H = 340 เมตร C = 0.20</p> <p>tc = 4.56 ชั่วโมง l = 22.80 มิลลิเมตร/ชั่วโมง อัตราการไหลสูงสุด = 26.98 ลบ.ม./วินาที</p> <p>Return period = 10 ปี</p> <p>ควรพิจารณาปรับปรุงโครงสร้างโดยเปลี่ยนเป็นท่อลอดเหลี่ยม ขนาด 2 x 2 เมตร จำนวน 2 ช่อง เพื่อขยายหน้าตัดและเพิ่มศักยภาพการระบายน้ำหลาก</p> <p>วางมาตรการตรวจสอบสิ่งปฏิกูล</p> <p>และเศษกิ่งไม้ที่มาติดบริเวณด้านเหนือน้ำให้กำจัดออกก่อน</p> <p>และหลังช่วงฤดูน้ำหลาก เพื่อรองรับปริมาณน้ำหลาก ความลาดชันตลิ่ง 0.005</p>
