ข้อมูลสภาพปัญหาและแนวทางการแก้ไขปัญหาเบื้องต้นของตำแหน่งการกีดขวางทางน้ำ จังหวัดแพร่

รหัสตำแหน่งกีดขวางที่ : BPH0305003004

ชื่อลำน้ำ สะอิม เป็นสาขาของแม่น้ำ ยม ประเภทลำน้ำ ลำห้วย วันที่สำรวจ 10 มิถุนายน 2568  
 หมู่บ้าน หมู่ที่ 3 บ้านท่าเตือ ตำบล ปากกาง อำเภอ ลอง จังหวัด แพร่

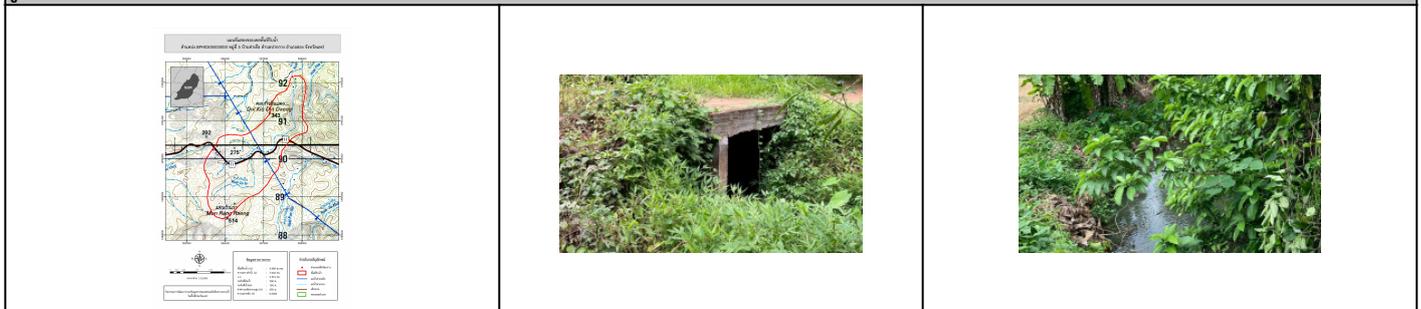
รูปภาพประกอบ

สภาพปัญหาการกีดขวางทางน้ำ	แนวทางและวิธีการแก้ไขปัญหาเบื้องต้น
เป็นท่อลอดเหลี่ยมขนาดกว้าง 2.30 เมตร สูง 2.30 เมตร จำนวน 2 ช่อง ใช้เป็นทางข้ามชั่วคราวเข้าพื้นที่ทำการเกษตร ยอมให้มีการไหลผ่านข้ามเส้นทางได้ในช่วงน้ำหลาก หน้าตัดลำน้ำก่อนและหลังท่อลอดดังกล่าวสามารถรองรับปริมาณน้ำได้ ท่อลอดเหลี่ยมดังกล่าวมีขนาดที่เล็กกว่าขนาดของลำน้ำและมักมีเศษวัชพืชมาติด ทำให้ระดับน้ำด้านเหนือสูงกว่าปกติในปีที่มีปริมาณน้ำมากทำให้เอ่อล้นตลิ่ง และมีการกัดเซาะเล็กน้อยทุกปี	ข้อมูลพื้นที่รับน้ำของตำแหน่งที่เกิดปัญหา $A = 4.49$ ตารางกิโลเมตร $L_0 = 7.04$ กิโลเมตร $H = 340$ เมตร $C = 0.20$ $t_c = 0.96$ ชั่วโมง $I = 68.68$ มิลลิเมตร/ชั่วโมง อัตราการไหลสูงสุด = 17.14 ลบ.ม./วินาที Return period = 10 ปี หน้าตัดระบายน้ำมีขนาดที่เหมาะสมแล้ว ควรวางมาตรการขุดลอก กำจัดวัชพืช กิ่งไม้และสิ่งปฏิกูลในลำน้ำเพื่อรองรับน้ำในฤดูน้ำหลาก ความลาดชันท้องน้ำ 0.005
