ข้อมูลสภาพปัญหาและแนวทางการแก้ไขปัญหาเบื้องต้นของตำแหน่งการกีดขวางทางน้ำ จังหวัดแพร่

รหัสตำแหน่งกีดขวางที่ : BPH0306005001

ชื่อลำน้ำ แม่ป่ง เป็นสาขาของแม่น้ำ ยม ประเภทลำน้ำ ลำห้วย วันที่สำรวจ 11 มิถุนายน 2568  
 หมู่บ้าน หมู่ที่ 5 บ้านเค็ม ตำบล หัวทุ่ง อำเภอ ลอง จังหวัด แพร่

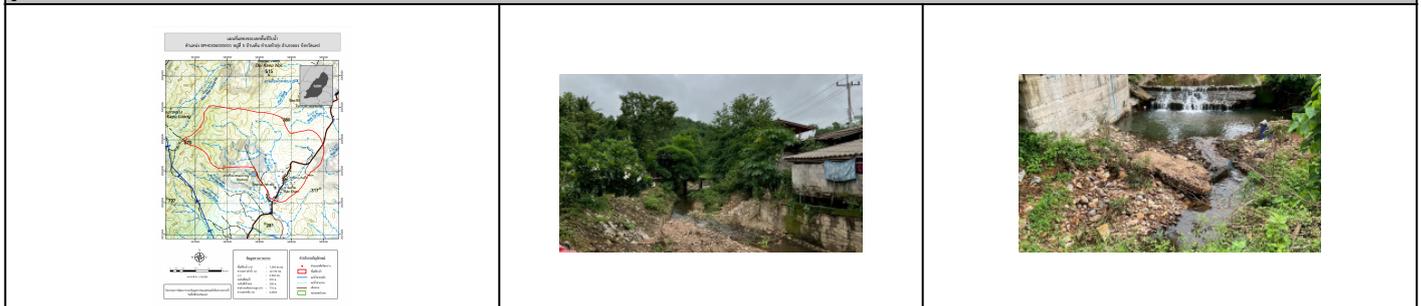
รูปภาพประกอบ

สภาพปัญหาการกีดขวางทางน้ำ	แนวทางและวิธีการแก้ไขปัญหาเบื้องต้น
<p>เป็นท่อลอดเหลี่ยมขนาดกว้าง 2.00 เมตร สูง 2.00 เมตร จำนวน 2 ช่อง ใช้เป็นทางข้ามชั่วคราวเข้าพื้นที่ทำการเกษตร ยอมให้มีการไหลผ่านข้ามเส้นทางได้ในช่วงน้ำหลาก หน้าตัดลำน้ำก่อนและหลังท่อลอดดังกล่าวสามารถรองรับปริมาณน้ำได้ ท่อลอดเหลี่ยมดังกล่าวมีขนาดเล็กกว่าขนาดของลำน้ำและไม่เหมาะสม มักมีเศษวัชพืชมาติด ทำให้ระดับน้ำด้านเหนือน้ำสูงกว่าปกติในปีที่มีปริมาณน้ำมากทำให้เอ่อล้นตลิ่ง มีการกัดเซาะเล็กน้อยทุกปี</p>	<p>ข้อมูลพื้นที่รับน้ำของตำแหน่งที่เกิดปัญหา  <math>A = 7.28</math> ตารางกิโลเมตร <math>L_0 = 12.73</math> กิโลเมตร <math>H = 770</math> เมตร <math>C = 0.30</math>  <math>tc = 1.39</math> ชั่วโมง <math>l = 61.88</math> มิลลิเมตร/ชั่วโมง อัตราการไหลสูงสุด = 37.59 ลบ.ม./วินาที                      Return period = 20 ปี</p> <p>ควรพิจารณาปรับปรุงโครงสร้างโดยเปลี่ยนเป็นท่อลอดเหลี่ยม ขนาด 2 x 2.5 เมตร จำนวน 2 ช่อง เพื่อขยายหน้าตัดและเพิ่มศักยภาพการระบายน้ำหลาก วางมาตรการตรวจสอบสิ่งปฏิกูล และเศษกิ่งไม้ที่มาติดบริเวณด้านเหนือน้ำให้กำจัดออกก่อน และหลังช่วงฤดูน้ำหลาก เพื่อรองรับปริมาณน้ำหลาก ควรเสริมคันป้องกันกีดขวางเพื่อลดแรงปะทะของน้ำในบริเวณที่มีการกัดเซาะไม่ให้เกิดเซาะรุนแรงมากยิ่งขึ้น ความลาดชันท้องน้ำ 0.005</p>
