ข้อมูลสภาพปัญหาและแนวทางการแก้ไขปัญหาเบื้องต้นของตำแหน่งการกีดขวางทางน้ำ จังหวัดแพร่

รหัสตำแหน่งกีดขวางที่ : BPH0306004001

ชื่อลำน้ำ แม่จอก

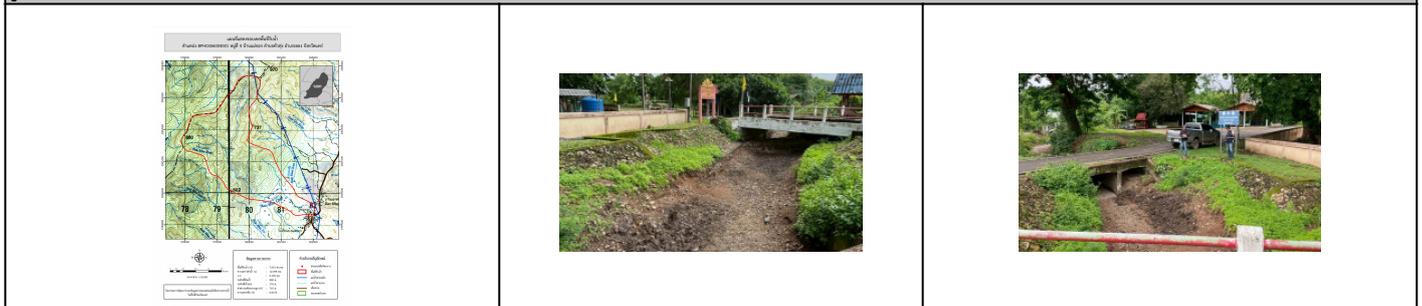
รูปภาพประกอบ

สภาพปัญหาการกีดขวางทางน้ำ	แนวทางและวิธีการแก้ไขปัญหาเบื้องต้น
<p>เป็นท่อลอดเหลี่ยมขนาดกว้าง 2.00 เมตร สูง 2.00 เมตร จำนวน 2 ช่อง และสะพานที่อยู่ถัดไปกว้าง 7 เมตรสูง 2 เมตร ไม่มีตอม่อ</p> <p>ถูกวางไว้อย่างไรในเขตชุมชน</p> <p>หน้าตัดลำน้ำก่อนและหลังท่อลอดดังกล่าวสามารถรองรับปริมาณน้ำได้</p> <p>ท่อลอดเหลี่ยมดังกล่าวมีขนาดที่เล็กกว่าขนาดของลำน้ำและไม่เหมาะสม</p> <p>มักมีเศษกิ่งไม้และตะกอนมาติด</p> <p>ทำให้ระดับน้ำด้านเหนือน้ำสูงกว่าปกติในปีที่มีปริมาณน้ำมากทำให้เอ่อล้นตลิ่ง</p>	<p>ข้อมูลพื้นที่รับน้ำของตำแหน่งที่เกิดปัญหา</p> <p>A = 7.05 ตารางกิโลเมตร L0 = 12.40 กิโลเมตร H = 710 เมตร C = 0.30</p> <p>tc = 1.39 ชั่วโมง l = 61.86 มิลลิเมตร/ชั่วโมง อัตราการไหลสูงสุด = 36.38 ลบ.ม./วินาที</p> <p>Return period = 20 ปี</p> <p>ควรพิจารณาปรับปรุงโครงสร้างโดยเปลี่ยนเป็นท่อลอดเหลี่ยม ขนาด 2 x 2.5 เมตร จำนวน 2 ช่อง เพื่อขยายหน้าตัดและเพิ่มศักยภาพการระบายน้ำหลาก</p> <p>วางมาตรการตรวจสอบสิ่งปฏิกูล</p> <p>และเศษกิ่งไม้ที่มาติดบริเวณด้านเหนือน้ำให้กำจัดออกก่อน</p> <p>และหลังช่วงฤดูน้ำหลาก เพื่อรองรับปริมาณน้ำหลาก ความลาดชันตลิ่ง 0.005</p>
