ข้อมูลสภาพปัญหาและแนวทางการแก้ไขปัญหาเบื้องต้นของตำแหน่งการกีดขวางทางน้ำ จังหวัดแพร่

รหัสตำแหน่งกีดขวางที่ : BPH0306007001

ชื่อลำน้ำ หุ่นบ้าน

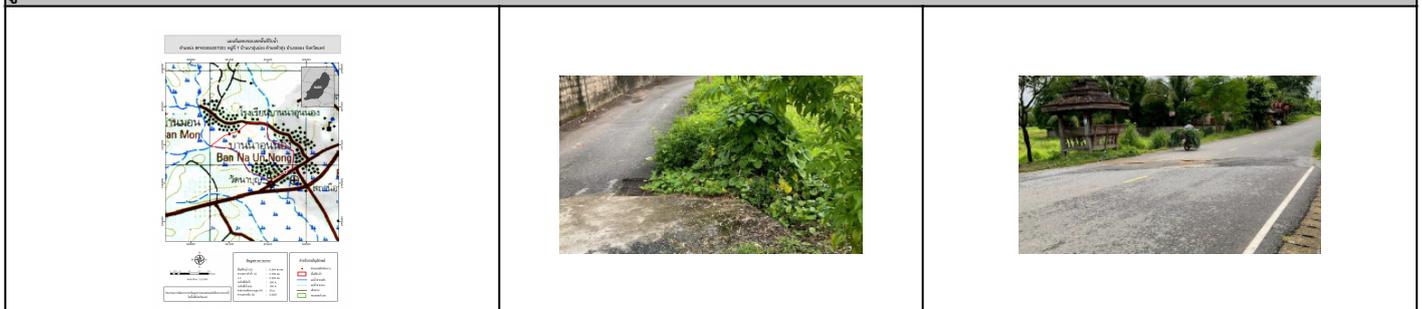
รูปภาพประกอบ

> โดยมนุษย์ จาก ระบบสาธารณสุขโรค: ท่อลอดถนนที่ตัดลำน้ำมีขนาดเล็กเกินไประบายน้ำหลากไม่ทัน

สภาพปัญหาการกีดขวางทางน้ำ	แนวทางและวิธีการแก้ไขปัญหายเบื้องต้น
เป็นท่อลอดเหลี่ยมขนาดกว้าง 1.20 เมตร สูง 1.20 เมตร จำนวน 1 ช่อง ใช้เป็นทางข้ามในเขตชุมชน ถูกใช้เป็นที่ระบายน้ำในเขตเมือง และเนื่องจากบริเวณนี้เป็นบริเวณต่ำของหมู่บ้านที่น้ำจะไหลมารวมกัน ท่อระบายน้ำดังกล่าวมีขนาดเล็กเกินไปไม่สามารถระบายได้ทัน ทำให้น้ำขังท่วมหมู่บ้าน	ข้อมูลพื้นที่รับน้ำของตำแหน่งที่เกิดปัญหา $A = 0.26$ ตารางกิโลเมตร $L_0 = 0.80$ กิโลเมตร $H = 50$ เมตร $C = 0.45$ $t_c = 0.38$ ชั่วโมง $I = 124.64$ มิลลิเมตร/ชั่วโมง อัตราการไหลสูงสุด = 4.12 ลบ.ม./วินาที Return period = 20 ปี หน้าตัดระบายน้ำมีขนาดที่เหมาะสมแล้ว ควรวางมาตรการขุดลอก กำจัดวัชพืช กิ่งไม้และสิ่งปฏิกูลในลำน้ำเพื่อรองรับน้ำในฤดูน้ำหลาก ความลาดชันท้องน้ำ 0.005
