ชื่อลำน้ำ เหมืองกลาง

วันที่สำรวจ 11 มิถุนายน 2568

หมู่บ้าน หมู่ที่ 2 บ้านนามน

จังหวัด แพร่

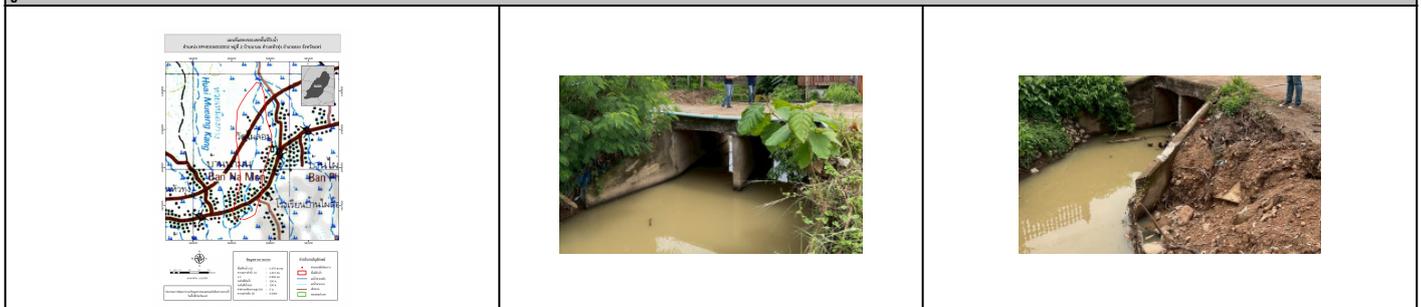
## รูปภาพประกอบ

ลักษณะความเสียหาย น้ำท่วม

สภาพปัญหาการกีดขวางทางน้ำ	แนวทางและวิธีการแก้ไขปัญหามลพิษเบื้องต้น
เป็นท่อลอดเหลี่ยมขนาดกว้าง 2.00 เมตร สูง 2.00 เมตร จำนวน 2 ช่อง ใช้เป็นทางข้ามเข้าพื้นที่ทำการเกษตร หน้าตัดลำน้ำก่อนและหลังท่อลอดดังกล่าวสามารถรองรับปริมาณน้ำได้ ท่อลอดเหลี่ยมดังกล่าวมีขนาดที่เล็กกว่าขนาดของลำน้ำเล็กน้อย มักมีเศษวัชพืชมาติด ทำให้ระดับน้ำด้านเหนือน้ำสูงกว่าปกติในปีที่มีปริมาณน้ำมากทำให้เอ่อล้นตลิ่ง และมีการกัดเซาะเล็กน้อยทุกปี	ข้อมูลพื้นที่รับน้ำของตำแหน่งที่เกิดปัญหา $A = 0.38$ ตารางกิโลเมตร $L_0 = 1.62$ กิโลเมตร $H = 1$ เมตร $C = 0.40$ $t_c = 1.65$ ชั่วโมง $I = 55.10$ มิลลิเมตร/ชั่วโมง อัตราการไหลสูงสุด = 2.30 ลบ.ม./วินาที Return period = 20 ปี หน้าตัดระบายน้ำมีขนาดที่เหมาะสมแล้ว ควรวางมาตรการขุดลอก กำจัดวัชพืช กิ่งไม้และสิ่งปฏิกูลในลำน้ำเพื่อรองรับน้ำในฤดูน้ำหลาก ควรใส่ประตูควบคุมน้ำไว้ที่ปากลำน้ำเหมือง และเปิดปิดให้ถูกต้องตามฤดูกาล ความลาดชันท้องน้ำ 0.005
