ชื่อลำน้ำ เหมืองกลาง เป็นสาขาของแม่น้ำ ยม ประเภทลำน้ำ วันที่สำรวจ 11 มิถุนายน 2568
 หมู่บ้าน หมู่ที่ 2 บ้านนาแมน ตำบล หัวทุ่ง อำเภอ ลอง จังหวัด แพร่

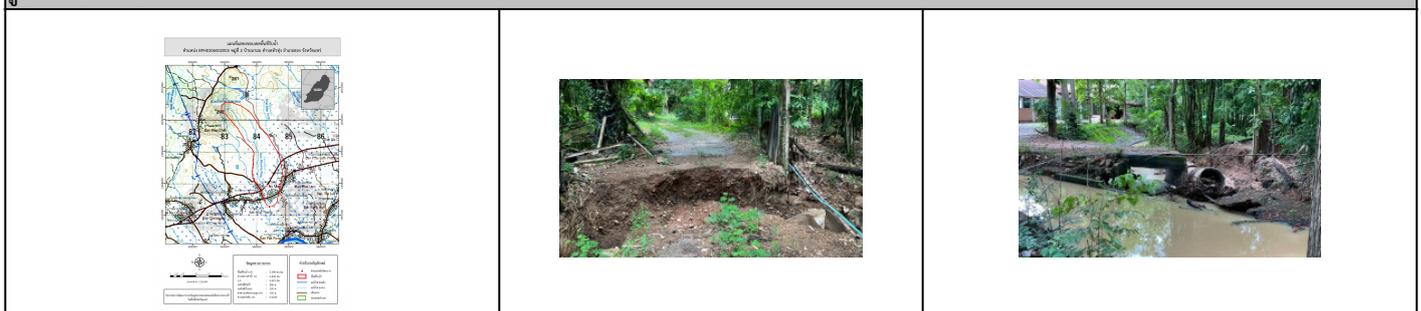
รูปภาพประกอบ

- > โดยธรรมชาติ -
- > โดยมนุษย์ จาก อื่นๆ (บล็อกคูวางอยู่ตรงทางโค้งของลำน้ำทำให้มีการกัดเซาะรุนแรง)

สภาพปัญหาการกีดขวางทางน้ำ	แนวทางและวิธีการแก้ไขปัญหามาเบื้องต้น
เป็นท่อลอดเหลี่ยมขนาดกว้าง 2.00 เมตร สูง 2.00 เมตร จำนวน 1 ช่อง และท่อกลมขนาดเส้นผ่านศูนย์กลาง 1.00 เมตร จำนวน 1 ช่อง ใช้เป็นทางข้ามเข้าพื้นที่ทำการเกษตร หน้าตัดลำน้ำก่อนและหลังท่อลอดดังกล่าวสามารถรองรับปริมาณน้ำได้ ท่อถูกวางอยู่ตรงทางโค้งของลำน้ำ ทำให้มีการกัดเซาะที่รุนแรงทุกปี	ข้อมูลพื้นที่รับน้ำของตำแหน่งที่เกิดปัญหา $A = 2.39$ ตารางกิโลเมตร $L_0 = 6.44$ กิโลเมตร $H = 150$ เมตร $C = 0.40$ $t_c = 1.19$ ชั่วโมง $I = 68.46$ มิลลิเมตร/ชั่วโมง อัตราการไหลสูงสุด = 18.22 ลบ.ม./วินาที Return period = 20 ปี ควรพิจารณาปรับปรุงโครงสร้างโดยเปลี่ยนเป็นท่อลอดเหลี่ยม ขนาด 2×2.5 เมตร จำนวน 1 ช่อง เพื่อขยายหน้าตัดและเพิ่มศักยภาพการระบายน้ำหลาก วางมาตรการตรวจสอบสิ่งปฏิกูล และเศษกิ่งไม้ที่มามีติดบริเวณด้านเหนือน้ำให้กำจัดออกก่อน และหลังช่วงฤดูน้ำหลาก เพื่อรองรับปริมาณน้ำหลาก ควรเสริมคันป้องกันกัดเซาะเพื่อลดแรงปะทะของน้ำในบริเวณที่มีการกัดเซาะไม่ให้เกิดเซาะรุนแรงมากขึ้น ควรใส่ประตูควบคุมน้ำไว้ที่ปากลำเหมือง และเปิดปิดให้ถูกต้องตามฤดูกาล ความลาดชันท้องน้ำ 0.005
