ชื่อลำน้ำ แม่เล็ก

วันที่สำรวจ 12 มิถุนายน 2568

หมู่บ้าน หมู่ที่ 4 บ้านปากจากตะวันตก

จังหวัด แพร่

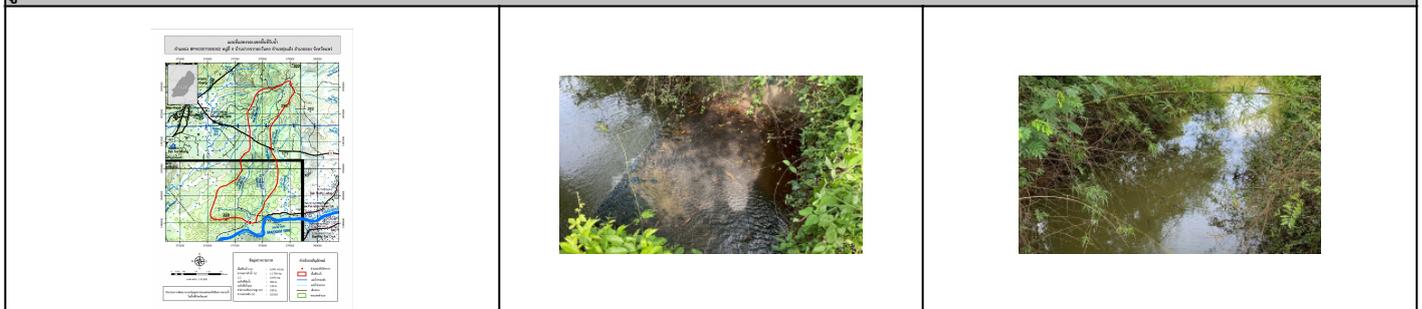
รูปภาพประกอบ

> โดยมนุษย์ จาก ระบบสาธารณสุขภาค: ท่อลอดถนนที่ตัดลำน้ำมีขนาดเล็กเกินไประบายน้ำหลากไม่ทัน

สภาพปัญหาการกีดขวางทางน้ำ	แนวทางและวิธีการแก้ไขปัญหาเบื้องต้น
<p>เป็นท่อลอดเหลี่ยมขนาดกว้าง 2.10 เมตร สูง 2.10 เมตร จำนวน 2 ช่อง</p> <p>ถูกวางอยู่ใต้ถนน</p> <p>หน้าตัดลำน้ำก่อนและหลังท่อลอดดังกล่าวสามารถรองรับปริมาณน้ำได้</p> <p>ท่อลอดเหลี่ยมดังกล่าวมีขนาดที่เล็กกว่าขนาดของลำน้ำและมักมีเศษวัชพืชมาติด</p> <p>ทำให้ระดับน้ำด้านเหนือน้ำสูงกว่าปกติในปีที่มีปริมาณน้ำมากทำให้เอ่อล้นตลิ่ง</p>	<p>ข้อมูลพื้นที่รับน้ำของตำแหน่งที่เกิดปัญหา</p> <p>A = 6.99 ตารางกิโลเมตร L0 = 11.75 กิโลเมตร H = 180 เมตร C = 0.20</p> <p>tc = 2.21 ชั่วโมง l = 39.35 มิลลิเมตร/ชั่วโมง อัตราการไหลสูงสุด = 15.29 ลบ.ม./วินาที</p> <p>Return period = 10 ปี</p> <p>หน้าตัดระบายน้ำมีขนาดที่เหมาะสมแล้ว ควรวางมาตรการขุดลอก กำจัดวัชพืช กิ่งไม้และสิ่งปฏิกูลในลำน้ำเพื่อรองรับน้ำในฤดูน้ำหลาก ความลาดชันท้องน้ำ 0.005</p>
