ชื่อลำน้ำ วังตอง

เป็นสาขาของแม่น้ำ ยม

วันที่สำรวจ 12 มิถุนายน 2568

หมู่บ้าน หมู่ที่ 4 บ้านปากจากตะวันตก

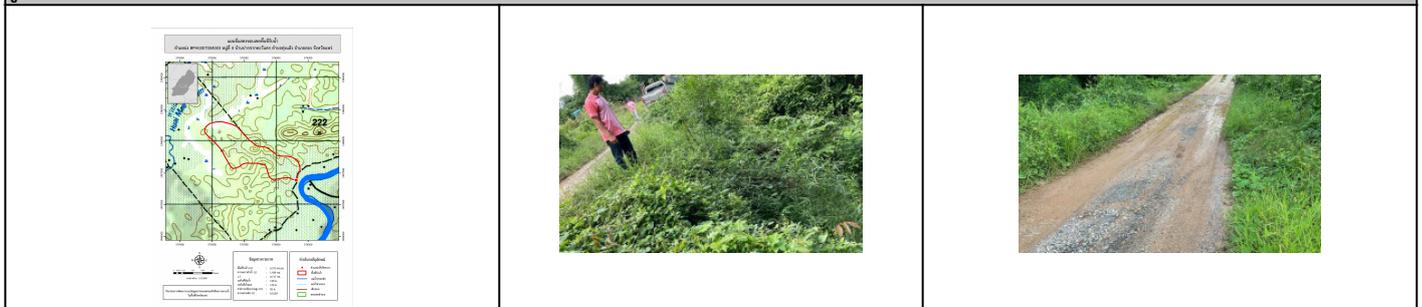
รูปภาพประกอบ

> โดยมนุษย์ จาก ระบบสาธารณสุขภาค: ท่อลอดถนนที่ตัดลำน้ำมีขนาดเล็กเกินไประบายน้ำหลากไม่ทัน

| สภาพปัญหาการกีดขวางทางน้ำ | แนวทางและวิธีการแก้ไขปัญหาเบื้องต้น |
|---|--|
| <p>เป็นท่อลอดเหลี่ยมขนาดกว้าง 2.80 เมตร สูง 2.80 เมตร จำนวน 2 ช่อง และท่อกลมขนาดเส้นผ่านศูนย์กลาง 0.8 เมตร จำนวน 2 ช่อง</p> <p>ใช้เป็นทางข้ามชั่วคราวเข้าพื้นที่ทำการเกษตร</p> <p>ยอมให้มีการไหลผ่านข้ามเส้นทางได้ในช่วงน้ำหลาก</p> <p>หน้าตัดลำน้ำก่อนและหลังท่อลอดดังกล่าวสามารถรองรับปริมาณน้ำได้</p> <p>ท่อลอดเหลี่ยมดังกล่าวมีขนาดที่เล็กกว่าขนาดของลำน้ำและมักมีเศษวัชพืชมาติด</p> <p>เมื่อถึงฤดูน้ำหลากน้ำยมมักเอ่อหนุนขึ้นมา ทำให้ระดับน้ำด้านเหนือน้ำสูงกว่าปกติ</p> | <p>ข้อมูลพื้นที่รับน้ำของตำแหน่งที่เกิดปัญหา</p> <p>$A = 0.57$ ตารางกิโลเมตร $L_0 = 1.43$ กิโลเมตร $H = 20$ เมตร $C = 0.20$</p> <p>$t_c = 0.45$ ชั่วโมง $I = 102.02$ มิลลิเมตร/ชั่วโมง อัตราการไหลสูงสุด = 3.26 ลบ.ม./วินาที</p> <p>Return period = 10 ปี</p> <p>หน้าตัดระบายน้ำมีขนาดที่เหมาะสมแล้ว ควรวางมาตรการขุดลอก กำจัดวัชพืช กิ่งไม้และสิ่งปฏิกูลในลำน้ำเพื่อรองรับน้ำในฤดูน้ำหลาก ความลาดชันท้องน้ำ 0.005</p> |
