ข้อมูลสภาพปัญหาและแนวทางการแก้ไขปัญหาเบื้องต้นของตำแหน่งการกีดขวางทางน้ำ จังหวัดแพร่

รหัสตำแหน่งกีดขวางที่ : BPH0703003001

ชื่อลำน้ำ แม่บ่ง

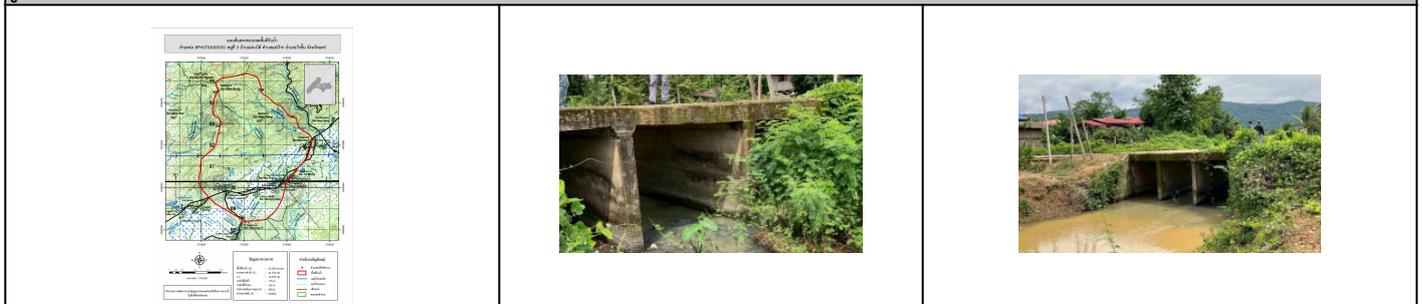
รูปภาพประกอบ

> โดยธรรมชาติ การทับถมของตะกอน (ลำน้ำตื้นเขิน) วัชพืช (-)

ระดับการกีดขวาง น้อย คิดเป็น 1-30%

สภาพปัญหาการกีดขวางทางน้ำ	แนวทางและวิธีการแก้ไขปัญหเบื้องต้น
<p>เป็นท่อลอดเหลี่ยมขนาดกว้าง 2.70 เมตร สูง 2.50 เมตร จำนวน 3 ช่อง</p> <p>ใช้เป็นทางข้ามชั่วคราวเข้าพื้นที่ทำการเกษตร</p> <p>ยอมให้มีการไหลผ่านข้ามเส้นทางได้ในช่วงน้ำหลาก</p> <p>หน้าตัดลำน้ำก่อนและหลังท่อลอดดังกล่าวสามารถรองรับปริมาณน้ำได้</p> <p>ท่อลอดเหลี่ยมดังกล่าวมีขนาดที่เล็กกว่าขนาดของลำน้ำ</p> <p>มักมีเศษวัชพืชและตะกอนมาติด</p> <p>ทำให้ระดับน้ำด้านเหนือน้ำสูงกว่าปกติในปีที่มีปริมาณน้ำมากทำให้เอ่อล้นตลิ่ง</p>	<p>ข้อมูลพื้นที่รับน้ำของตำแหน่งที่เกิดปัญหา</p> <p>A = 23.58 ตารางกิโลเมตร L0 = 31.75 กิโลเมตร H = 640 เมตร C = 0.30</p> <p>tc = 4.28 ชั่วโมง I = 28.73 มิลลิเมตร/ชั่วโมง อัตราการไหลสูงสุด = 56.51 ลบ.ม./วินาที</p> <p>Return period = 20 ปี</p> <p>หน้าตัดระบายน้ำมีขนาดที่เหมาะสมแล้ว ควรวางมาตรการขุดลอก กำจัดวัชพืช กิ่งไม้และสิ่งปฏิกูลในลำน้ำเพื่อรองรับน้ำในฤดูน้ำหลาก ความลาดชันท้องน้ำ 0.005</p>
