ข้อมูลสภาพปัญหาและแนวทางการแก้ไขปัญหาเบื้องต้นของตำแหน่งการกีดขวางทางน้ำ จังหวัดแพร่

รหัสตำแหน่งกีดขวางที่ : BPH0703005001

ชื่อลำน้ำ แม่จอก

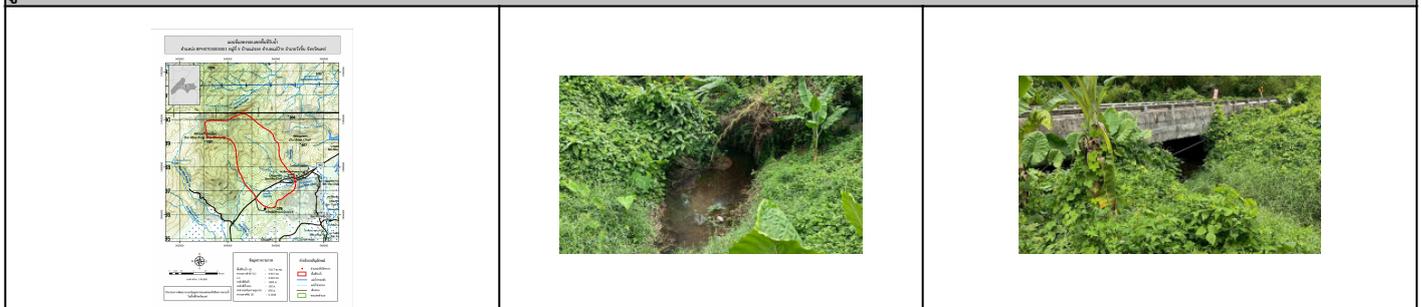
รูปภาพประกอบ

สภาพปัญหาการกีดขวางทางน้ำ	แนวทางและวิธีการแก้ไขปัญหาเบื้องต้น
เป็นสะพานข้ามห้วยมีขนาด 15.00 เมตร สูง 2 เมตร และมีตอม่อ 2 แฉก หน้าตัดลำน้ำก่อนและหลังสะพานสามารถรองรับปริมาณน้ำหลากได้ แต่มักมีเศษกิ่งไม้และตะกอนมาติดบริเวณตอม่อ ทำให้ระดับน้ำยกตัวสูงขึ้นถึงระดับเหนือสะพาน	ข้อมูลพื้นที่รับน้ำของตำแหน่งที่เกิดปัญหา $A = 7.02$ ตารางกิโลเมตร $L_0 = 5.93$ กิโลเมตร $H = 850$ เมตร $C = 0.25$ $t_c = 0.55$ ชั่วโมง $I = 137.15$ มิลลิเมตร/ชั่วโมง อัตราการไหลสูงสุด = 66.89 ลบ.ม./วินาที Return period = 100 ปี หน้าตัดระบายน้ำมีขนาดที่เหมาะสมแล้ว ควรวางมาตรการขุดลอก กำจัดวัชพืช กิ่งไม้และสิ่งปฏิกูลในลำน้ำเพื่อรองรับน้ำในฤดูน้ำหลาก ความลาดชันท้องน้ำ 0.005
