ข้อมูลสภาพปัญหาและแนวทางการแก้ไขปัญหาเบื้องต้นของตำแหน่งการกีดขวางทางน้ำ จังหวัดแพร่

รหัสตำแหน่งกีดขวางที่ : BPH0702010002

ชื่อลำน้ำ แม่สาง

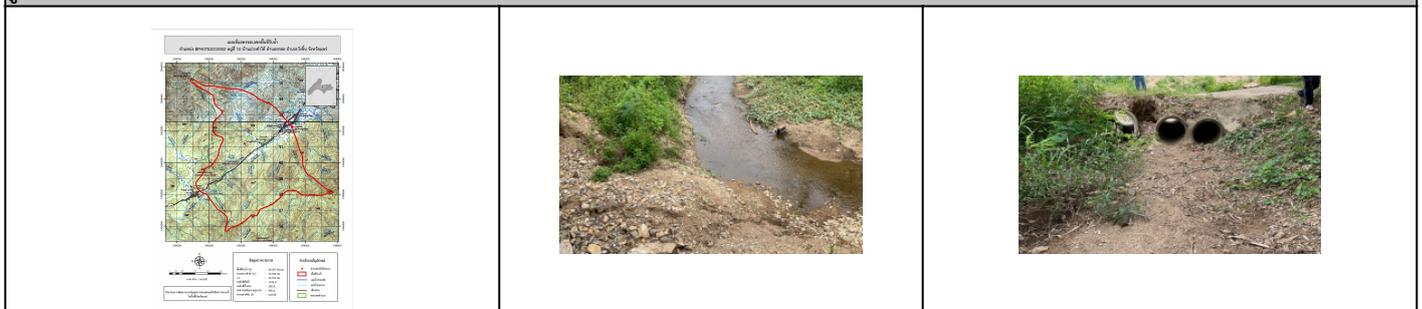
รูปภาพประกอบ

จาก ระบบสาธารณสุขภาค: ท่อลอดถนนที่ตัดลำน้ำมีขนาดเล็กเกินไประบายน้ำหลากไม่ทัน

ระดับการกีดขวาง ปานกลาง คิดเป็น 30-70%

สภาพปัญหาการกีดขวางทางน้ำ	แนวทางและวิธีการแก้ไขปัญหาเบื้องต้น
<p>เป็นลำเหมืองมีท่อลอดกลมขนาดเส้นผ่านศูนย์กลางยาว 0.80 เมตร จำนวน 1 ช่อง และ ท่อลอดกลมขนาดเส้นผ่านศูนย์กลางยาว 0.60 เมตร จำนวน 2 ช่อง ใช้เป็นทางข้ามชั่วคราวเข้าพื้นที่ทำการเกษตร</p> <p>หน้าตัดลำน้ำก่อนและหลังท่อลอดดังกล่าวสามารถรองรับปริมาณน้ำได้</p> <p>ท่อลอดกลมดังกล่าวมีขนาดที่เล็กกว่าขนาดของลำน้ำและไม่ประจวบคืบค่น้ำที่ปากลำเหมือง</p> <p>ทำให้ระดับน้ำด้านเหนือน้ำสูงกว่าปกติในปีที่มีปริมาณน้ำมากทำให้เอ่อล้นตลิ่งและมีการกัดเซาะตลิ่งทุกปี</p>	<p>ข้อมูลพื้นที่รับน้ำของตำแหน่งที่เกิดปัญหา</p> <p>A = 39.26 ตารางกิโลเมตร อัตราการไหลสูงสุด = 96.48 ลบ.ม./วินาที</p> <p>Return period = 5 ปี</p> <p>ใส่ประจวบคืบค่น้ำที่ปากลำเหมืองป้องกันไม่ให้น้ำเข้าลำเหมืองมากเกินไปจนจำเป็นต้องตามฤดูกาล และวางมาตรการตรวจสอบสิ่งปฏิกูลและเศษกิ่งไม้ที่มากติดบริเวณด้านเหนือน้ำให้กำจัดออกก่อนและหลังช่วงฤดูน้ำหลาก เพื่อรองรับปริมาณน้ำหลาก ความลาดชันท้องน้ำ 0.005</p>
