ชื่อลำน้ำ แม่หละ

วันที่สำรวจ 20 มิถุนายน 2568

หมู่บ้าน หมู่ที่ 9 บ้านดงเจริญ

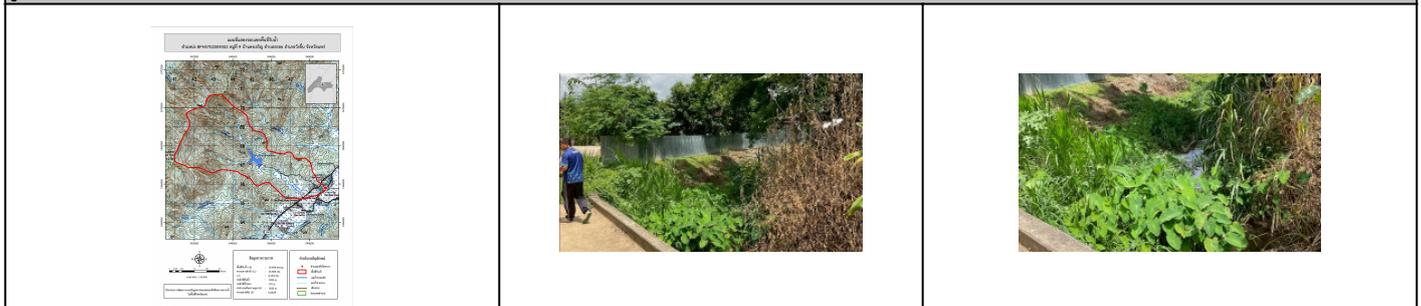
รูปภาพประกอบ

> โดยมนุษย์ จาก ระบบสาธารณสุขปกศ: ท่อลอดถนนที่ตัดลำน้ำมีขนาดเล็กเกินไประบายน้ำหลากไม่ทัน

สภาพปัญหาการกีดขวางทางน้ำ	แนวทางและวิธีการแก้ไขปัญหาเบื้องต้น
<p>เป็นท่อลอดเหลี่ยมขนาดกว้าง 1.80 เมตร สูง 1.80 เมตร จำนวน 4 ช่อง</p> <p>ใช้เป็นทางข้ามเข้าเขตชุมชน</p> <p>หน้าตัดลำน้ำก่อนและหลังท่อลอดดังกล่าวสามารถรองรับปริมาณน้ำได้</p> <p>ท่อลอดเหลี่ยมดังกล่าวมีช่องเป็นจำนวนมากมักมีเศษวัชพืชและตะกอนมาติด</p> <p>ทำให้ระดับน้ำด้านเหนือน้ำสูงกว่าปกติในปีที่มีปริมาณน้ำมากทำให้เอ่อล้นตลิ่ง</p>	<p>ข้อมูลพื้นที่รับน้ำของตำแหน่งที่เกิดปัญหา</p> <p><math>A = 19.69</math> ตารางกิโลเมตร <math>L0 = 16.39</math> กิโลเมตร <math>H = 330</math> เมตร <math>C = 0.25</math></p> <p><math>t_c = 2.57</math> ชั่วโมง <math>I = 43.07</math> มิลลิเมตร/ชั่วโมง อัตราการไหลสูงสุด = 58.95 ลบ.ม./วินาที</p> <p>Return period = 20 ปี</p> <p>ควรพิจารณาปรับปรุงโครงสร้างโดยเปลี่ยนเป็นท่อลอดเหลี่ยม ขนาด <math>2 \times 2.5</math> เมตร จำนวน 3 ช่อง เพื่อขยายหน้าตัดและเพิ่มศักยภาพการระบายน้ำหลาก</p> <p>วางมาตรการตรวจสอบสิ่งปฏิกูล</p> <p>และเศษกิ่งไม้ที่มาติดบริเวณด้านเหนือน้ำให้กำจัดออกก่อน</p> <p>และหลังช่วงฤดูน้ำหลาก เพื่อรองรับปริมาณน้ำหลาก ความลาดชันท้องน้ำ 0.005</p>
