ข้อมูลสภาพปัญหาและแนวทางการแก้ไขปัญหาเบื้องต้นของตำแหน่งการกีดขวางทางน้ำ จังหวัดแพร่

รหัสตำแหน่งกีดขวางที่ : BPH0701004001

ชื่อลำน้ำ สีทิ เป็นสาขาของแม่น้ำ ยม ประเภทลำน้ำ ลำห้วย วันที่สำรวจ 24 กันยายน 2568  
 หมู่บ้าน หมู่ที่ 4 บ้านสีทิโน ตำบล วังชัน อำเภอ วังชัน จังหวัด แพร่

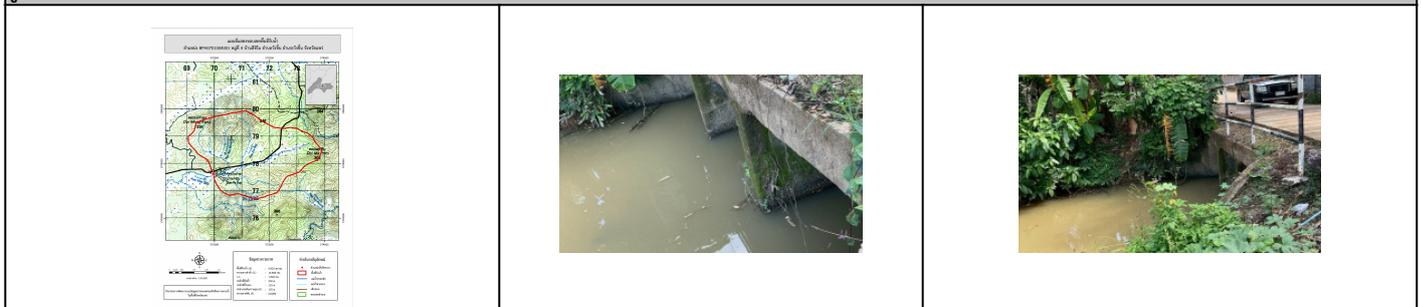
รูปภาพประกอบ

- > โดยธรรมชาติ ลำน้ำคดเคี้ยวมาก
- > โดยมนุษย์ จาก ระบบสาธารณสุขภาค: ท่อลอดถนนที่ตัดลำน้ำมีขนาดเล็กเกินไประบายน้ำหลากไม่ทัน

สภาพปัญหาการกีดขวางทางน้ำ	แนวทางและวิธีการแก้ไขปัญหเบื้องต้น
<p>เป็นท่อลอดเหลี่ยมขนาดกว้าง 1.80 เมตร สูง 1.80 เมตร จำนวน 3 ช่อง ใช้เป็นทางข้ามเข้าเขตชุมชน</p> <p>หน้าตัดลำน้ำก่อนและหลังท่อลอดดังกล่าวสามารถรองรับปริมาณน้ำได้</p> <p>ท่อลอดเหลี่ยมดังกล่าวมีขนาดที่เล็กกว่าขนาดของลำน้ำเล็กน้อยและอยู่ใกล้ทางโค้งของลำน้ำ</p> <p>ทำให้ระดับน้ำด้านเหนือน้ำสูงกว่าปกติในปีที่มีปริมาณน้ำมากทำให้เอ่อล้นตลิ่งมีการกัดเซาะเล็กน้อยทุกปี</p>	<p>ข้อมูลพื้นที่รับน้ำของตำแหน่งที่เกิดปัญหา</p> <p><math>A = 9.92</math> ตารางกิโลเมตร <math>L0 = 14.81</math> กิโลเมตร <math>H = 125</math> เมตร <math>C = 0.35</math></p> <p><math>t_c = 3.33</math> ชั่วโมง <math>I = 35.26</math> มิลลิเมตร/ชั่วโมง อัตราการไหลสูงสุด = <math>34.04</math> ลบ.ม./วินาที</p> <p>Return period = 20 ปี</p> <p>หน้าตัดระบายน้ำมีขนาดที่เหมาะสมแล้ว ควรวางมาตรการขุดลอก กำจัดวัชพืช กิ่งไม้และสิ่งปฏิกูลในลำน้ำเพื่อรองรับน้ำในฤดูน้ำหลาก ความลาดชันท้องน้ำ 0.005</p>
