ข้อมูลสภาพปัญหาและแนวทางการแก้ไขปัญหาเบื้องต้นของตำแหน่งการกีดขวางทางน้ำ จังหวัดแพร่

รหัสตำแหน่งกีดขวางที่ : BPH0706004002

ชื่อลำน้ำ สร้อย

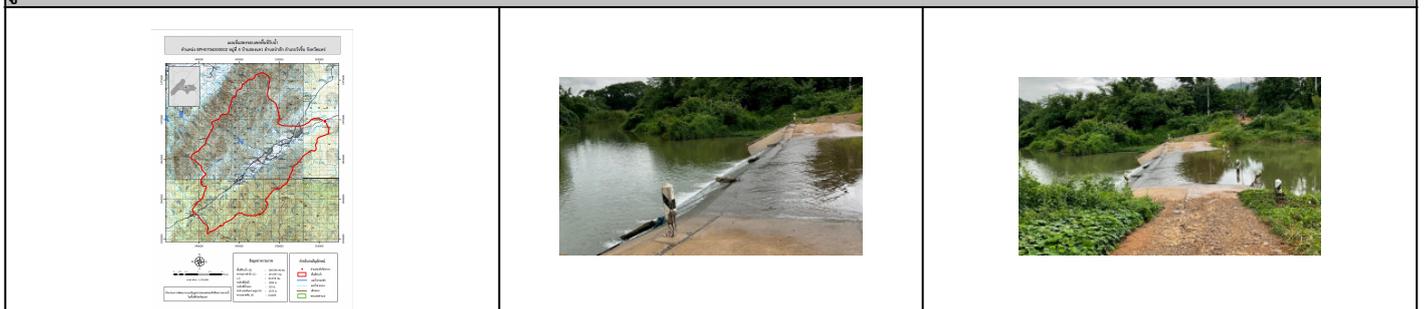
รูปภาพประกอบ

สภาพปัญหาการกีดขวางทางน้ำ	แนวทางและวิธีการแก้ไขปัญหเบื้องต้น
<p>เป็นทางน้ำผ่าน ใช้เป็นทางข้ามชั่วคราวเข้าพื้นที่ทำการเกษตร ย่อมให้มีการไหลผ่านข้ามเส้นทางได้ในช่วงน้ำหลาก หน้าตัดลำน้ำก่อนและหลังทางดังกล่าวสามารถรองรับปริมาณน้ำได้ในปีที่มีปริมาณน้ำมาก</p> <p>ระดับน้ำด้านเหนือน้ำจะสูงกว่าปกติทำให้เอ่อล้นตลิ่งเล็กน้อย มีการกัดเซาะตลิ่งน้อยทุกปี</p>	<p>ข้อมูลพื้นที่รับน้ำของตำแหน่งที่เกิดปัญหา A = 168.96 ตารางกิโลเมตร อัตราการไหลสูงสุด = 349.42 ลบ.ม./วินาที Return period = 25 ปี</p> <p>เนื่องจากเป็นถนนเข้าพื้นที่เกษตร มีการสัญจรน้อย และมีปัญหาการระบายน้ำเฉพาะช่วงน้ำหลากการก่อสร้างใหม่เน้นใช้งบประมาณค่อนข้างมากดังนั้นจึงเสนอแนวทางแก้ไขใน 2 รูปแบบคือ 1. ใช้ท่อเดิมและยอมรับสภาพให้น้ำไหลข้ามช่วงน้ำหลาก 2. หากมีงบประมาณเพียงพอควรรื้อถอนและขุดลอกขยายลำน้ำและเปลี่ยนจากท่อลอดเดิมเป็นสะพาน เพื่อขยายหน้าตัดและเพิ่มศักยภาพการระบายน้ำหลาก</p> <p>ควรวางแผนการขุดลอก กำจัดวัชพืช กิ่งไม้และสิ่งปฏิกูลในลำน้ำเพื่อรองรับน้ำในฤดูน้ำหลากอย่างสม่ำเสมอ และควรเสริมคันป้องกันกีดขวางเพื่อลดแรงปะทะของน้ำในบริเวณที่มีการกัดเซาะไม่ให้กัดเซาะรุนแรงมากยิ่งขึ้น ความลาดชันท้องน้ำ 0.005</p>
