ชื่อลำน้ำ แม่ต๋ึด เป็นสาขาของแม่น้ำ สร้อย/ยม ประเภทลำน้ำ วันที่สำรวจ 24 มิถุนายน 2568
 หมู่บ้าน หมู่ที่ 5 บ้านโป่งตืด ตำบล ป่าสัก อำเภอ วังชิ้น จังหวัด แพร่

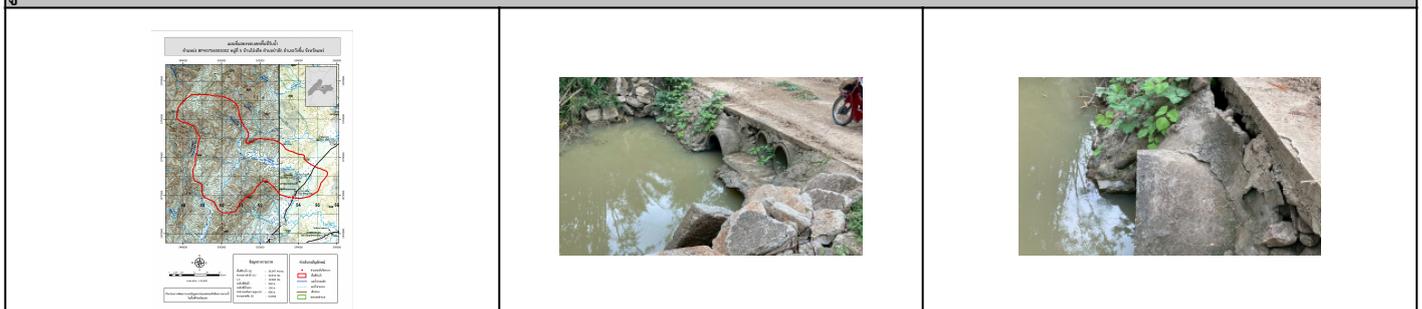
รูปภาพประกอบ

- > โดยธรรมชาติ ตลิ่งพังการกัดเซาะ
- > โดยมนุษย์ จาก ระบบสาธารณสุขภาค: ท่อลอดถนนที่ตัดลำน้ำมีขนาดเล็กเกินไประบายน้ำหลากไม่ทัน

สภาพปัญหาการกีดขวางทางน้ำ	แนวทางและวิธีการแก้ไขปัญหาเบื้องต้น
เป็นท่อลอดกลมขนาดเส้นผ่านศูนย์กลางยาว 1.00 เมตร จำนวน 1 ช่อง และท่อลอดกลมขนาดเส้นผ่านศูนย์กลางยาว 0.60 เมตร จำนวน 2 ช่อง ใช้เป็นทางข้ามชั่วคราวเข้าพื้นที่ทำการเกษตร หน้าตัดลำน้ำก่อนและหลังท่อลอดดังกล่าวสามารถรองรับปริมาณน้ำได้ ท่อลอดกลมดังกล่าวมีขนาดเล็กกว่าขนาดของลำน้ำและไม่เหมาะสม ทำให้ระดับน้ำด้านเหนือน้ำสูงกว่าปกติในปีที่มีปริมาณน้ำมากทำให้เอ่อล้นตลิ่งและมีการกัดเซาะตลิ่งเล็กน้อยทุกปี	ข้อมูลพื้นที่รับน้ำของตำแหน่งที่เกิดปัญหา $A = 24.10$ ตารางกิโลเมตร $L0 = 20.81$ กิโลเมตร $H = 200$ เมตร $C = 0.20$ $tc = 4.12$ ชั่วโมง $I = 23.13$ มิลลิเมตร/ชั่วโมง อัตราการไหลสูงสุด = 30.99 ลบ.ม./วินาที Return period = 5 ปี ควรพิจารณาปรับปรุงโครงสร้างโดยเปลี่ยนเป็นท่อลอดเหลี่ยม ขนาด 2 x 2 เมตร จำนวน 2 ช่อง เพื่อขยายหน้าตัดและเพิ่มศักยภาพการระบายน้ำหลาก วางมาตรการตรวจสอบสิ่งปฏิกูล และเศษกิ่งไม้ที่มาติดบริเวณด้านเหนือน้ำให้กำจัดออกก่อน และหลังช่วงฤดูน้ำหลาก เพื่อรองรับปริมาณน้ำหลาก ควรเสริมคันป้องกันกัดเซาะเพื่อลดแรงปะทะของน้ำในบริเวณที่มีการกัดเซาะไม่ให้เกิดเซาะรุนแรงมากยิ่งขึ้น ความลาดชันท้องน้ำ 0.007
