ข้อมูลสภาพปัญหาและแนวทางการแก้ไขปัญหาเบื้องต้นของตำแหน่งการกีดขวางทางน้ำ จังหวัดแพร่

รหัสตำแหน่งกีดขวางที่ : BPH0705015001

ชื่อลำน้ำ แม่พุงหลวง

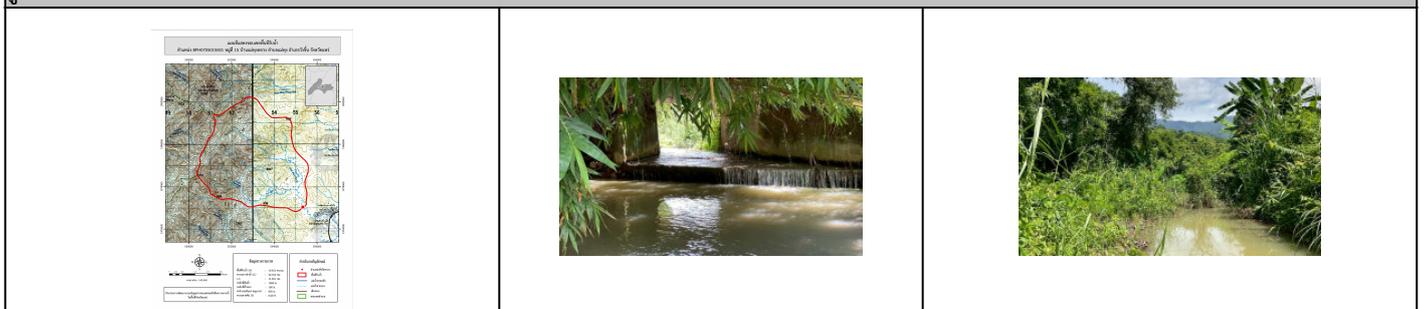
รูปภาพประกอบ

สภาพปัญหาการกีดขวางทางน้ำ	แนวทางและวิธีการแก้ไขปัญหเบื้องต้น
<p>เป็นท่อลอดเหลี่ยมขนาดกว้าง 4.00 เมตร สูง 2.50 เมตร จำนวน 1 ช่อง และท่อลอดกลมขนาดเส้นผ่านศูนย์กลางยาว 1.00 จำนวน 2 ช่อง ใช้เป็นทางข้ามชั่วคราวเข้าพื้นที่ทำการเกษตร</p> <p>หน้าตัดลำน้ำก่อนและหลังท่อลอดดังกล่าวสามารถรองรับปริมาณน้ำได้</p> <p>ท่อลอดเหลี่ยมดังกล่าวมีขนาดที่เล็กกว่าขนาดของลำน้ำเล็กน้อย มักมีเศษวัชพืชและเศษกิ่งไม้มาติด</p> <p>ทำให้ระดับน้ำด้านเหนือน้ำสูงกว่าปกติในปีที่มีปริมาณน้ำมากทำให้เอ่อล้นตลิ่ง และมีการกัดเซาะเล็กน้อยทุกปี</p>	<p>ข้อมูลพื้นที่รับน้ำของตำแหน่งที่เกิดปัญหา</p> <p>A = 19.43 ตารางกิโลเมตร L0 = 22.10 กิโลเมตร H = 820 เมตร C = 0.25</p> <p>tc = 2.56 ชั่วโมง l = 38.66 มิลลิเมตร/ชั่วโมง อัตราการไหลสูงสุด = 52.21 ลบ.ม./วินาที</p> <p>Return period = 10 ปี</p> <p>หน้าตัดระบายน้ำมีขนาดที่เหมาะสมแล้ว ควรวางมาตรการขุดลอก กำจัดวัชพืช กิ่งไม้และสิ่งปฏิกูลในลำน้ำเพื่อรองรับน้ำในฤดูน้ำหลาก</p> <p>ควรเสริมคันป้องกันกัดเซาะเพื่อลดแรงปะทะของน้ำในบริเวณที่มีการกัดเซาะไม่ให้เกิดเซาะรุนแรงมากยิ่งขึ้น ความลาดชันท้องน้ำ 0.005</p>
