ชื่อลำน้ำ แม่พุง

เป็นสาขาของแม่น้ำ ยม

วันที่สำรวจ 26 มิถุนายน 2568

หมู่บ้าน หมู่ที่ 3 บ้านวังกวาง

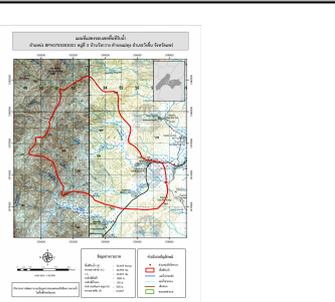
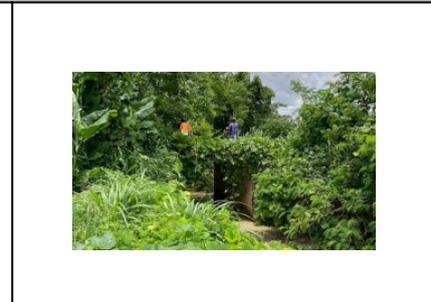
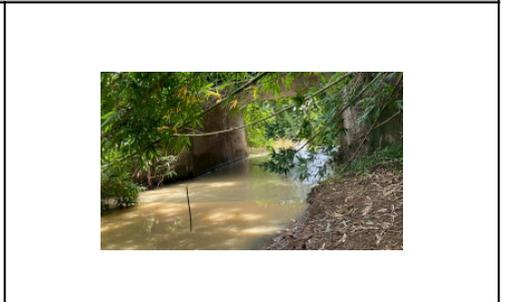
รูปภาพประกอบ

ลักษณะความเสียหาย น้ำท่วม

จาก ระบบสาธารณสุขปกศ: ท่อลอดถนนที่ตัดลำน้ำมีขนาดเล็กเกินไประบายน้ำหลากไม่ทัน

สภาพปัญหาการกีดขวางทางน้ำ	แนวทางและวิธีการแก้ไขปัญหเบื้องต้น
เป็นท่อลอดเหลี่ยมขนาดกว้าง 5.00 เมตร สูง 2.50 เมตร จำนวน 1 ช่อง ใช้เป็นทางข้ามชั่วคราวเข้าพื้นที่ทำการเกษตร หน้าตัดลำน้ำก่อนและหลังท่อลอดดังกล่าวสามารถรองรับปริมาณน้ำได้ ท่อลอดเหลี่ยมดังกล่าวมีขนาดที่เล็กกว่าขนาดของลำน้ำเล็กน้อย ระดับน้ำด้านเหนือสูงกว่าปกติในปีที่มีปริมาณน้ำมากทำให้เอ่อล้นตลิ่งและมีการกัดเซาะเล็กน้อยทุกปี	ข้อมูลพื้นที่รับน้ำของตำแหน่งที่เกิดปัญหา $A = 40.67$ ตารางกิโลเมตร อัตราการไหลสูงสุด = 134.02 ลบ.ม./วินาที Return period = 10 ปี หน้าตัดระบายน้ำมีขนาดที่เหมาะสมแล้ว ควรวางมาตรการขุดลอก กำจัดวัชพืช กิ่งไม้และสิ่งปฏิกูลในลำน้ำเพื่อรองรับน้ำในฤดูน้ำหลาก ความลาดชันท้องน้ำ 0.010
