ข้อมูลสภาพปัญหาและแนวทางการแก้ไขปัญหาเบื้องต้นของตำแหน่งการกีดขวางทางน้ำ จังหวัดแพร่

รหัสตำแหน่งกีดขวางที่ : BPH0705006003

ชื่อลำน้ำ แม่ต๋ึด

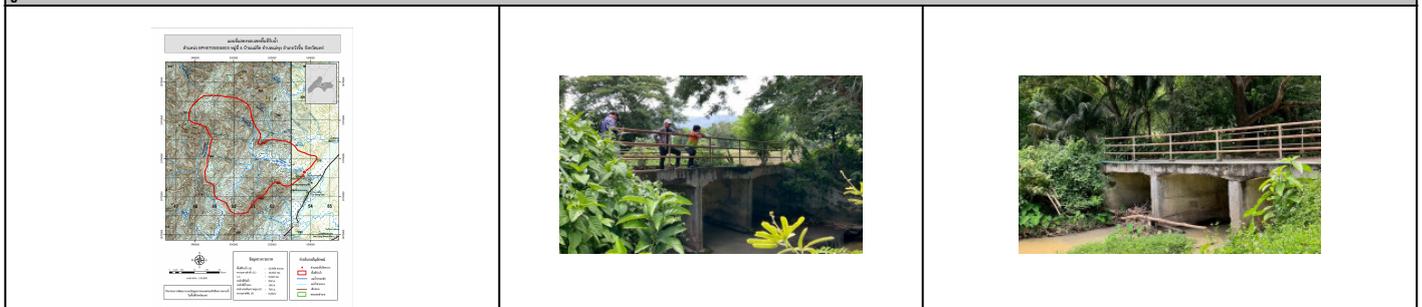
รูปภาพประกอบ

จาก ระบบสาธารณสุขโรค: ท่อลอดถนนที่ตัดลำน้ำมีขนาดเล็กเกินไประบายน้ำหลากไม่ทัน

สภาพปัญหาการกีดขวางทางน้ำ	แนวทางและวิธีการแก้ไขปัญหเบื้องต้น
<p>เป็นท่อลอดเหลี่ยมขนาดกว้าง 3.00 เมตร สูง 2.00 เมตร จำนวน 3 ช่อง</p> <p>ใช้เป็นทางข้ามชั่วคราวเข้าพื้นที่ทำการเกษตร</p> <p>หน้าตัดลำน้ำก่อนและหลังท่อลอดดังกล่าวสามารถรองรับปริมาณน้ำได้</p> <p>ท่อลอดเหลี่ยมดังกล่าวมีขนาดที่เล็กกว่าขนาดของลำน้ำ</p> <p>มักมีเศษวัชพืชและเศษกิ่งไม้มาติด</p> <p>ทำให้ระดับน้ำด้านเหนือน้ำสูงกว่าปกติในปีที่มีปริมาณน้ำมากทำให้เอ่อล้นตลิ่ง</p> <p>และมีการกัดเซาะเล็กน้อยทุกปี</p>	<p>ข้อมูลพื้นที่รับน้ำของตำแหน่งที่เกิดปัญหา</p> <p>$A = 20.85$ ตารางกิโลเมตร $L0 = 18.05$ กิโลเมตร $H = 760$ เมตร $C = 0.30$</p> <p>$t_c = 2.09$ ชั่วโมง $I = 45.06$ มิลลิเมตร/ชั่วโมง อัตราการไหลสูงสุด = 78.35 ลบ.ม./วินาที</p> <p>Return period = 10 ปี</p> <p>หน้าตัดระบายน้ำมีขนาดที่เหมาะสมแล้ว ควรวางมาตรการขุดลอก กำจัดวัชพืช กิ่งไม้และสิ่งปฏิกูลในลำน้ำเพื่อรองรับน้ำในฤดูน้ำหลาก</p> <p>ควรเสริมคันป้องกันการกัดเซาะเพื่อลดแรงปะทะของน้ำในบริเวณที่มีการกัดเซาะ</p> <p>มิให้กัดเซาะรุนแรงมากยิ่งขึ้น ความลาดชันท้องน้ำ 0.005</p>
