ชื่อลำน้ำ - เป็นสาขาของแม่น้ำ พุงนา ประเภทลำน้ำ ลำห้วย วันที่สำรวจ 27 มิถุนายน 2568  
 หมู่บ้าน หมู่ที่ 5 บ้านห้วยกูด ตำบล เค้นชัย อำเภอ เค้นชัย จังหวัด แพร่

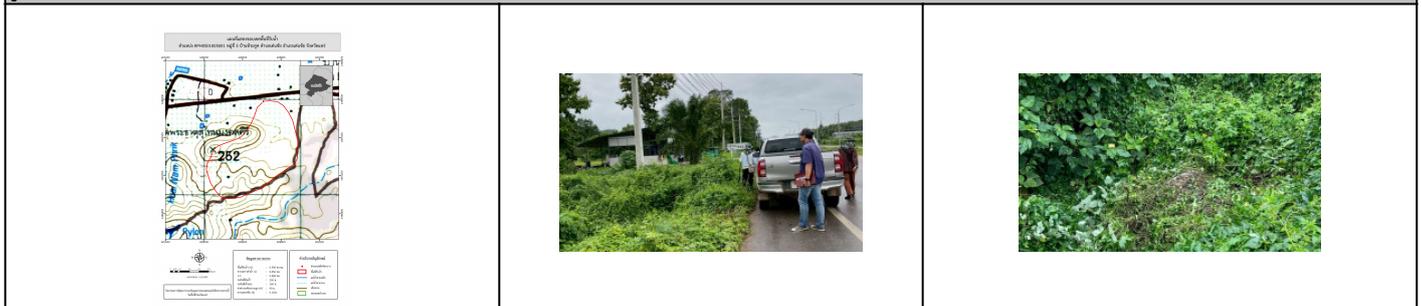
**รูปภาพประกอบ**

- > โดยธรรมชาติ การทับถมของตะกอน (ลำน้ำตื้นเขิน) วัชพืช (-)
- > โดยมนุษย์ จาก ระบบสาธารณสุขภาค: ถนนขวางทางน้ำ ท่อลอดถนนที่ตัดลำน้ำมีขนาดเล็กเกินไประบายน้ำหลากไม่ทัน

สภาพปัญหาการกีดขวางทางน้ำ	แนวทางและวิธีการแก้ไขปัญหาเบื้องต้น
เป็นท่อลอดกลมขนาดเส้นผ่านศูนย์กลางยาว 1.00 เมตร จำนวน 2 ช่อง ถูกวางอยู่ใต้ถนนเส้นหลัก ท่อลอดกลมดังกล่าวมีขนาดเล็กกว่าขนาดของลำน้ำ มักมีวัชพืชและตะกอนมาติด ทำให้ระดับน้ำด้านเหนือน้ำสูงกว่าปกติในปีที่มีปริมาณน้ำมากทำให้เอ่อล้นตลิ่งไหลท่วมถนน	ข้อมูลพื้นที่รับน้ำของตำแหน่งที่เกิดปัญหา $A = 0.60$ ตารางกิโลเมตร $L0 = 0.86$ กิโลเมตร $H = 90$ เมตร $C = 0.30$ $tc = 0.14$ ชั่วโมง $I = 141.00$ มิลลิเมตร/ชั่วโมง อัตราการไหลสูงสุด = 7.01 ลบ.ม./วินาที Return period = 5 ปี  ควรพิจารณาปรับปรุงโครงสร้างโดยเปลี่ยนเป็นท่อลอดเหลี่ยม ขนาด $1.5 \times 1.5$ เมตร จำนวน 1 ช่อง เพื่อขยายหน้าตัดและเพิ่มศักยภาพการระบายน้ำหลาก วางมาตรการตรวจสอบสิ่งปฏิกูล และเศษกิ่งไม้ที่มาติดบริเวณด้านเหนือน้ำให้กำจัดออกก่อน และหลังช่วงฤดูน้ำหลาก เพื่อรองรับปริมาณน้ำหลาก ความลาดชันท้องน้ำ 0.005
