ชื่อลำน้ำ โทก

วันที่สำรวจ 27 มิถุนายน 2568

หมู่บ้าน หมู่ที่ 5 บ้านห้วยกูด

จังหวัด แพร่

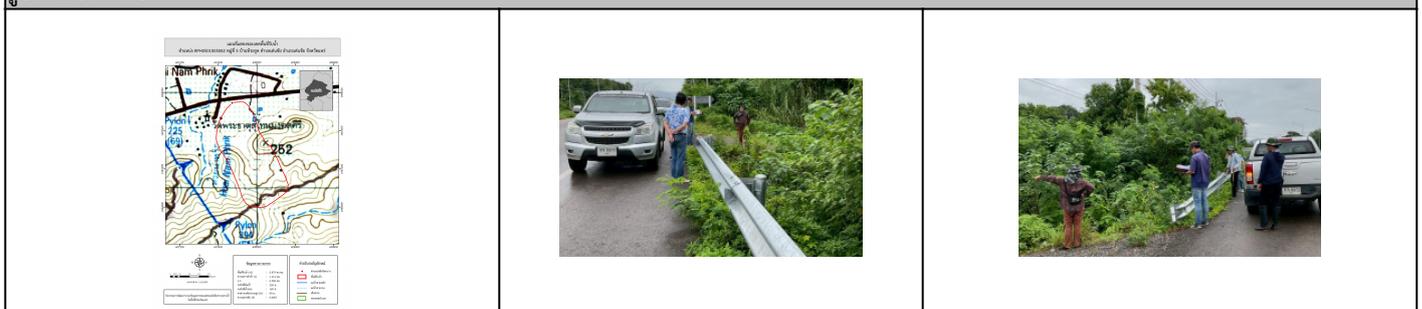
รูปภาพประกอบ

ลักษณะความเสียหาย น้ำท่วม

> โดยธรรมชาติ ตลิ่งพังการกัดเซาะ การทับถมของตะกอน (ลำน้ำตื้นเขิน) วัชพืช (-)

> โดยมนุษย์ จาก ระบบสาธารณสุขภาค: ถนนขวางทางน้ำ ท่อลอดถนนที่ตัดลำน้ำมีขนาดเล็กเกินไประบายน้ำหลากไม่ทัน

สภาพปัญหาการกีดขวางทางน้ำ	แนวทางและวิธีการแก้ไขปัญหาเบื้องต้น
เป็นท่อลอดกลมขนาดเส้นผ่านศูนย์กลางยาว 1.00 เมตร จำนวน 2 ช่อง ถูกวางอยู่ใต้ถนนเส้นหลัก ท่อลอดกลมดังกล่าวมีขนาดเล็กกว่าขนาดของลำน้ำ มักมีวัชพืชและตะกอนมาติด ทำให้ระดับน้ำด้านเหนือน้ำสูงกว่าปกติในปีที่มีปริมาณน้ำมากทำให้เอ่อล้นตลิ่งไหลท่วมถนนและมีการกัดเซาะตลิ่งน้อยทุกปี	ข้อมูลพื้นที่รับน้ำของตำแหน่งที่เกิดปัญหา $A = 0.48$ ตารางกิโลเมตร $L_0 = 1.12$ กิโลเมตร $H = 90$ เมตร $C = 0.30$ $t_c = 0.19$ ชั่วโมง $I = 129.83$ มิลลิเมตร/ชั่วโมง อัตราการไหลสูงสุด = 5.19 ลบ.ม./วินาที Return period = 5 ปี ควรพิจารณาปรับปรุงโครงสร้างโดยเปลี่ยนเป็นท่อลอดเหลี่ยม ขนาด 1.5 x 1.5 เมตร จำนวน 1 ช่อง เพื่อขยายหน้าตัดและเพิ่มศักยภาพการระบายน้ำหลาก วางมาตรการตรวจสอบสิ่งปฏิกูล และเศษกิ่งไม้ที่มาติดบริเวณด้านเหนือน้ำให้กำจัดออกก่อน และหลังช่วงฤดูน้ำหลาก เพื่อรองรับปริมาณน้ำหลาก ความลาดชันท้องน้ำ 0.005
