ชื่อลำน้ำ ฮ่อม

วันที่สำรวจ 30 มิถุนายน 2568

หมู่บ้าน หมู่ที่ 2 บ้านห้วยปากทอด

จังหวัด แพร่

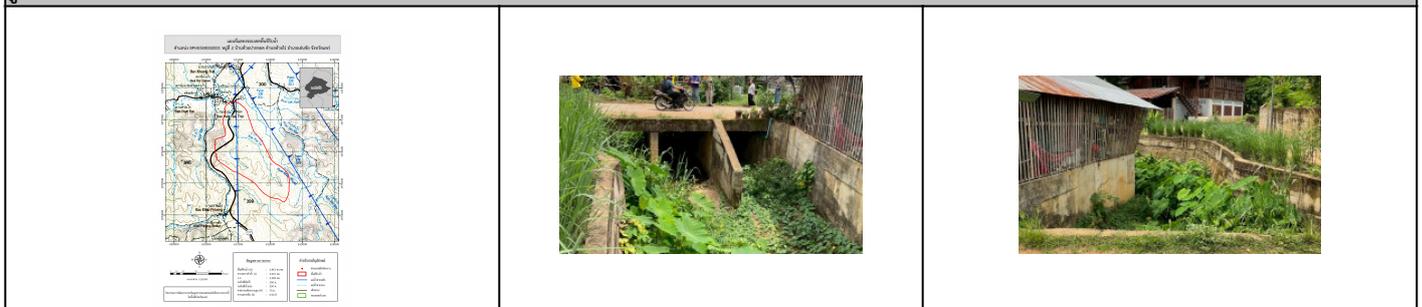
รูปภาพประกอบ

ลักษณะความเสียหาย น้ำท่วม

> โดยมนุษย์ จาก ระบบสาธารณสุขโรค: ท่อลอดถนนที่ตัดลำน้ำมีขนาดเล็กเกินไประบายน้ำหลากไม่ทัน

สภาพปัญหาการกีดขวางทางน้ำ	แนวทางและวิธีการแก้ไขปัญหาเบื้องต้น
<p>เป็นท่อลอดเหลี่ยมขนาดกว้าง 1.80 เมตร สูง 1.80 เมตร จำนวน 3 ช่อง</p> <p>ถูกวางอยู่ใต้ถนนในเขตชุมชน</p> <p>ท่อลอดเหลี่ยมดังกล่าวมีขนาดที่ใหญ่กว่าขนาดของลำน้ำแต่มีเสากลาง 2 ต้น</p> <p>มักมีเศษวัชพืชและตะกอนมาติด</p> <p>ทำให้ระดับน้ำด้านเหนือน้ำสูงกว่าปกติในปีที่มีปริมาณน้ำมากทำให้เอ่อล้นตลิ่งและมีการกัดเซาะเล็กน้อยทุกปี</p>	<p>ข้อมูลพื้นที่รับน้ำของตำแหน่งที่เกิดปัญหา</p> <p>$A = 3.46$ ตารางกิโลเมตร $L_0 = 5.10$ กิโลเมตร $H = 70$ เมตร $C = 0.25$</p> <p>$t_c = 1.21$ ชั่วโมง $I = 65.76$ มิลลิเมตร/ชั่วโมง อัตราการไหลสูงสุด = 15.82 ลบ.ม./วินาที</p> <p>Return period = 20 ปี</p> <p>หน้าตัดระบายน้ำมีขนาดที่เหมาะสมแล้ว ควรวางมาตรการขุดลอก กำจัดวัชพืช กิ่งไม้และสิ่งปฏิกูลในลำน้ำเพื่อรองรับน้ำในฤดูน้ำหลาก ความลาดชันท้องน้ำ 0.005</p>
