ชื่อลำน้ำ ฮ่อม

วันที่สำรวจ 30 มิถุนายน 2568

หมู่บ้าน หมู่ที่ 8 บ้านปง

จังหวัดแพร่

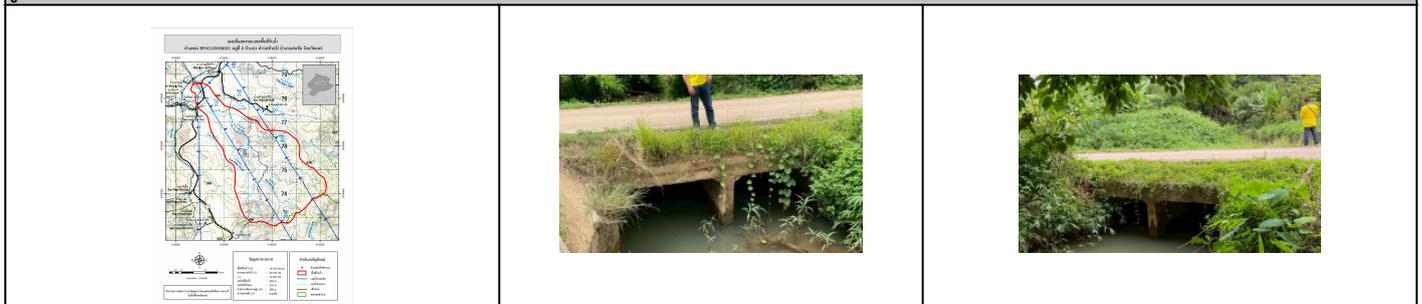
รูปภาพประกอบ

ลักษณะความเสียหาย น้ำท่วม

> โดยมนุษย์ จาก ระบบสาธารณสุขภาค: ท่อลอดถนนที่ตัดลำน้ำมีขนาดเล็กเกินไประบายน้ำหลากไม่ทัน

สภาพปัญหาการกีดขวางทางน้ำ	แนวทางและวิธีการแก้ไขปัญหาเบื้องต้น
เป็นท่อลอดเหลี่ยมขนาดกว้าง 1.80 เมตร สูง 1.80 เมตร จำนวน 2 ช่อง ใช้เป็นทางข้ามเข้าเขตชุมชน หน้าตัดลำน้ำก่อนและหลังท่อลอดดังกล่าวสามารถรองรับปริมาณน้ำได้ ท่อลอดเหลี่ยมดังกล่าวมีขนาดที่เล็กกว่าขนาดของลำน้ำเล็กน้อยและมีเศษกิ่งไม้ วัชพืชและตะกอนมาติด ทำให้ระดับน้ำด้านเหนือน้ำสูงกว่าปกติในปีที่มีปริมาณน้ำมากทำให้เอ่อล้นตลิ่ง และมีการเอ่อท่วมเพิ่มจากน้ำแม่พวกหนุนขึ้นมา	ข้อมูลพื้นที่รับน้ำของตำแหน่งที่เกิดปัญหา $A = 14.79$ ตารางกิโลเมตร $L0 = 29.11$ กิโลเมตร $H = 280$ เมตร $C = 0.20$ $tc = 5.33$ ชั่วโมง $I = 19.50$ มิลลิเมตร/ชั่วโมง อัตราการไหลสูงสุด = 16.03 ลบ.ม./วินาที Return period = 10 ปี หน้าตัดระบายน้ำมีขนาดที่เหมาะสมแล้ว ควรวางมาตรการขุดลอก กำจัดวัชพืช กิ่งไม้และสิ่งปฏิกูลในลำน้ำเพื่อรองรับน้ำในฤดูน้ำหลาก ความลาดชันท้องน้ำ 0.005
