ชื่อลำน้ำ ลากป็น

วันที่สำรวจ 30 มิถุนายน 2568

หมู่บ้าน หมู่ที่ 3 บ้านห้วยลากป็น

จังหวัด แพร่

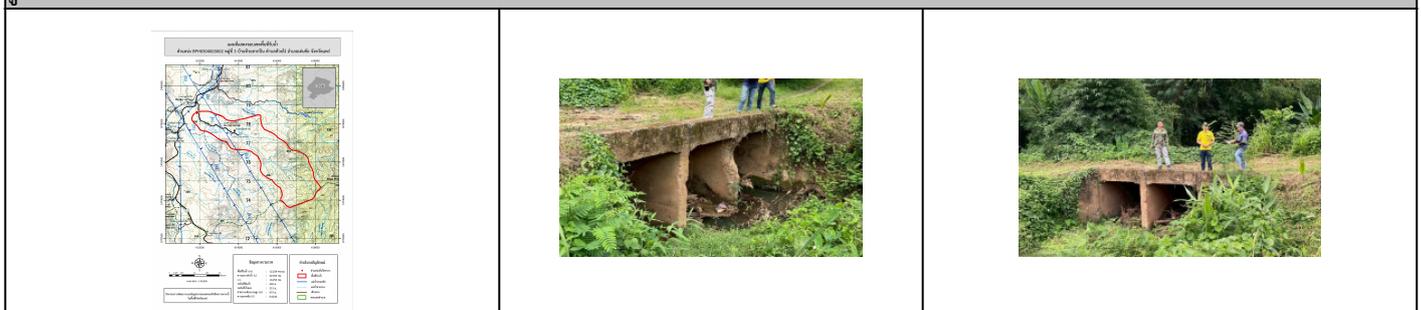
รูปภาพประกอบ

- > โดยธรรมชาติ -
- > โดยมนุษย์ จาก ระบบสาธารณสุขภาค: ท่อลอดถนนที่ตัดลำน้ำมีขนาดเล็กเกินไประบายน้ำหลากไม่ทัน

สภาพปัญหาการกีดขวางทางน้ำ	แนวทางและวิธีการแก้ไขปัญหาลำน้ำเบื้องต้น
<p>เป็นท่อลอดเหลี่ยมขนาดกว้าง 1.80 เมตร สูง 1.80 เมตร จำนวน 3 ช่อง ใช้เป็นทางข้ามชั่วคราวเข้าพื้นที่ทำการเกษตร ยอมให้มีการไหลผ่านข้ามเส้นทางได้ในช่วงน้ำหลาก หน้าตัดลำน้ำก่อนและหลังท่อลอดดังกล่าวสามารถรองรับปริมาณน้ำได้ ท่อลอดเหลี่ยมดังกล่าวมีขนาดที่เล็กกว่าขนาดของลำน้ำเล็กน้อย มักมีเศษกิ่งไม้ วัชพืชและตะกอนมาติด ทำให้ระดับน้ำด้านเหนือน้ำสูงกว่าปกติในปีที่มีปริมาณน้ำมากทำให้เอ่อล้นตลิ่ง และมีการกัดเซาะเล็กน้อยทุกปี</p>	<p>ข้อมูลพื้นที่รับน้ำของตำแหน่งที่เกิดปัญหา A = 12.24 ตารางกิโลเมตร L0 = 20.50 กิโลเมตร H = 475 เมตร C = 0.20 tc = 2.90 ชั่วโมง I = 31.43 มิลลิเมตร/ชั่วโมง อัตราการไหลสูงสุด = 21.39 ลบ.ม./วินาที Return period = 10 ปี</p> <p>หน้าตัดระบายน้ำมีขนาดที่เหมาะสมแล้ว ควรวางมาตรการขุดลอก กำจัดวัชพืช กิ่งไม้และสิ่งปฏิกูลในลำน้ำเพื่อรองรับน้ำในฤดูน้ำหลาก ความลาดชันท้องน้ำ 0.005</p>
