ชื่อลำน้ำ น้ำกี๋

วันที่สำรวจ 30 มิถุนายน 2568

หมู่บ้าน หมู่ที่ 6 บ้านฮ้านน้ำหม้อ

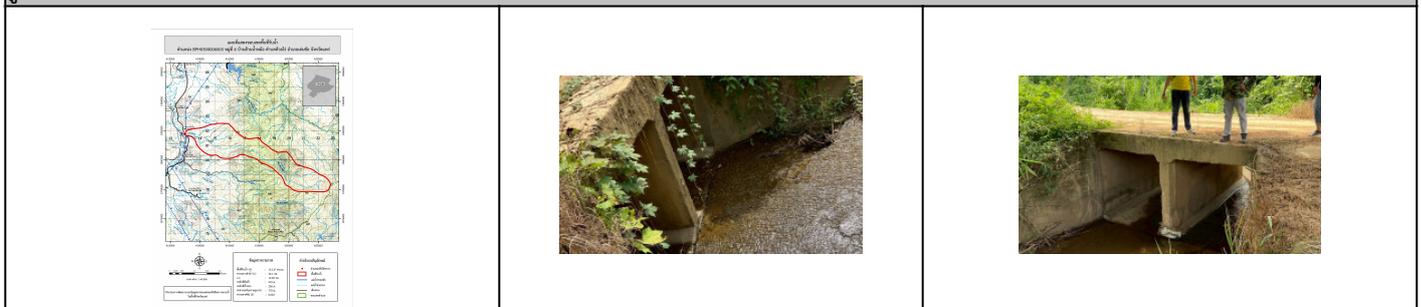
รูปภาพประกอบ

สภาพปัญหาการกีดขวางทางน้ำ	แนวทางและวิธีการแก้ไขปัญหาเบื้องต้น
เป็นท่อลอดเหลี่ยมขนาดกว้าง 1.80 เมตร สูง 1.80 เมตร จำนวน 2 ช่อง ใช้เป็นทางข้ามชั่วคราวเข้าพื้นที่ทำการเกษตร หน้าตัดลำน้ำก่อนและหลังท่อลอดดังกล่าวสามารถรองรับปริมาณน้ำได้ ท่อลอดเหลี่ยมดังกล่าวมีขนาดที่เล็กกว่าขนาดของลำน้ำเล็กน้อย มักมีตะกอนมาติด ระดับน้ำด้านเหนือน้ำสูงกว่าปกติในปีที่มีปริมาณน้ำมากทำให้เอ่อล้นตลิ่ง	ข้อมูลพื้นที่รับน้ำของตำแหน่งที่เกิดปัญหา $A = 15.14$ ตารางกิโลเมตร $L0 = 24.10$ กิโลเมตร $H = 770$ เมตร $C = 0.20$ $t_c = 2.90$ ชั่วโมง $I = 31.42$ มิลลิเมตร/ชั่วโมง อัตราการไหลสูงสุด = 26.44 ลบ.ม./วินาที Return period = 10 ปี หน้าตัดระบายน้ำมีขนาดที่เหมาะสมแล้ว ควรวางมาตรการขุดลอก กำจัดวัชพืช กิ่งไม้และสิ่งปฏิกูลในลำน้ำเพื่อรองรับน้ำในฤดูน้ำหลาก ความลาดชันท้องน้ำ 0.007
