ข้อมูลสภาพปัญหาและแนวทางการแก้ไขปัญหาเบื้องต้นของตำแหน่งการกีดขวางทางน้ำ จังหวัดแพร่

รหัสตำแหน่งกีดขวางที่ : BPH0503003001

ชื่อลำน้ำ แม่ป่าน

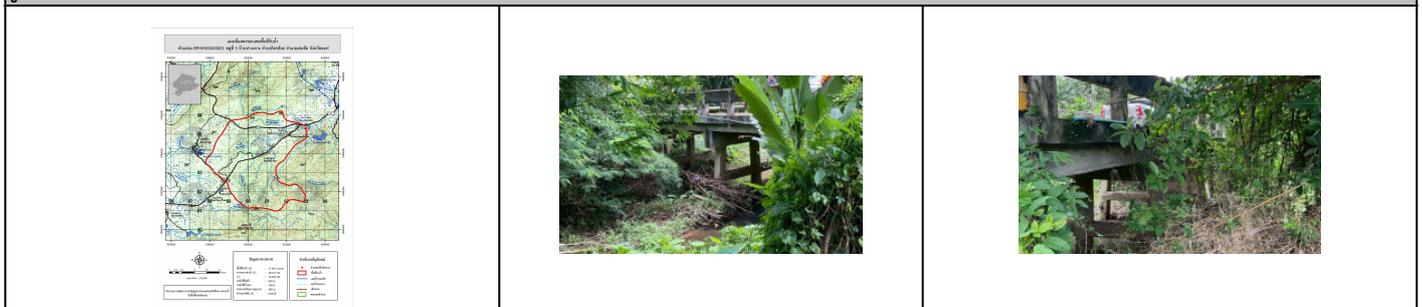
รูปภาพประกอบ

สภาพปัญหาการกีดขวางทางน้ำ	แนวทางและวิธีการแก้ไขปัญหเบื้องต้น
เป็นสะพานข้ามห้วยมีขนาด 12.00 เมตร สูง 5.00 เมตร มีตอม่อ 2 แถว สามารถรองรับปริมาณน้ำหลากได้ มักมีเศษวัชพืชและตะกอนมาติดบริเวณตอม่อ ทำให้ระดับน้ำยกตัวสูงขึ้นถึงระดับเหนือสะพาน	ข้อมูลพื้นที่รับน้ำของตำแหน่งที่เกิดปัญหา $A = 17.60$ ตารางกิโลเมตร $L0 = 20.12$ กิโลเมตร $H = 440$ เมตร $C = 0.30$ $tc = 2.92$ ชั่วโมง $I = 43.46$ มิลลิเมตร/ชั่วโมง อัตราการไหลสูงสุด = 168.94 ลบ.ม./วินาที Return period = 100 ปี หน้าตัดระบายน้ำมีขนาดไม่เหมาะสม ควรขุดลอกขยายหน้าตัดช่วงเหนือน้ำและท้ายน้ำออกทั้งด้านลึกและด้านกว้าง กำจัดวัชพืช กิ่งไม้และสิ่งปฏิกูลในลำน้ำเพื่อรองรับน้ำในฤดูน้ำหลาก ความลาดชันท้องน้ำ 0.005
