ชื่อลำน้ำ ร่องกรอก

วันที่สำรวจ 2 กรกฎาคม 2568

หมู่บ้าน หมู่ที่ 9 บ้านหนองน้ำเค็ม

จังหวัด แพร่

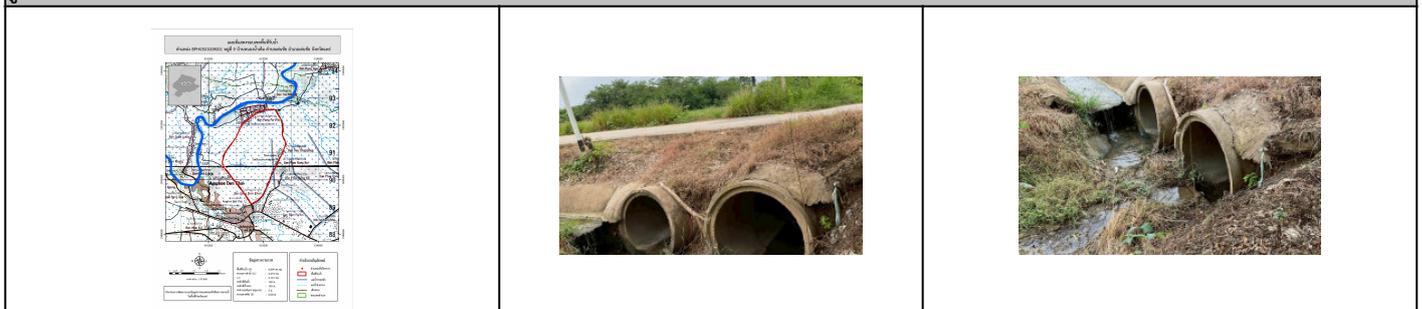
รูปภาพประกอบ

ลักษณะความเสียหาย น้ำท่วม

จาก ระบบสาธารณสุขโลก: สะพานมีหน้าตัดแคบเกินไป หรือมีตอม่อมากเกินไปในช่วงฤดูน้ำหลากระบายไม่ทัน

สภาพปัญหาการกีดขวางทางน้ำ	แนวทางและวิธีการแก้ไขปัญหามาเบื้องต้น
<p>เป็นสะพานข้ามทางน้ำล้น (spillway) ของอ่างเก็บน้ำร่องกรอก มีขนาด 10.00 เมตร สูง 4.00 เมตร ไม่มีตอม่อ และท่อลอดกลม 2 ขนาดเอาไว้ใช้ระบายน้ำเพิ่มเนื่องจากสะพานดังกล่าวไม่สามารถระบายน้ำได้ทัน ท่อลอดกลมดังกล่าวมีขนาดเส้นผ่านศูนย์กลางยาว 1.00 เมตร จำนวน 1 ช่อง และท่อลอดกลมขนาดเส้นผ่านศูนย์กลางยาว 1.4 เมตร จำนวน 1 ช่อง เนื่องจากสะพานมีหน้าตัดแคบ และท่อลอดกลมทั้ง 2 ไม่สามารถระบายน้ำได้ทัน มักมีเศษวัชพืชและตะกอนมาติดบริเวณตอม่อ ทำให้ระดับน้ำยกตัวสูงขึ้นถึงระดับเหนือสะพานเข้าท่วมไร่นาของเกษตรกรที่อยู่ใกล้เคียงบริเวณของอ่างเก็บน้ำ และมีการกัดเซาะเล็กน้อยทุกปี</p>	<p>ข้อมูลพื้นที่รับน้ำของตำแหน่งที่เกิดปัญหา $A = 4.90$ ตารางกิโลเมตร $L0 = 4.27$ กิโลเมตร $H = 5$ เมตร $C = 0.40$ $tc = 3.59$ ชั่วโมง $I = 34.34$ มิลลิเมตร/ชั่วโมง อัตราการไหลสูงสุด = 18.70 ลบ.ม./วินาที Return period = 50 ปี</p> <p>หน้าตัดระบายน้ำมีขนาดที่เหมาะสมแล้ว ควรวางมาตรการขุดลอก กำจัดวัชพืช กิ่งไม้และสิ่งปฏิกูลในลำน้ำเพื่อรองรับน้ำในฤดูน้ำหลาก ความลาดชันท้องน้ำ 0.005</p>
