ชื่อลำน้ำ ผักไธ่

วันที่สำรวจ 15 กรกฎาคม 2568

หมู่บ้าน หมู่ที่ 3 บ้านหัวฝาย

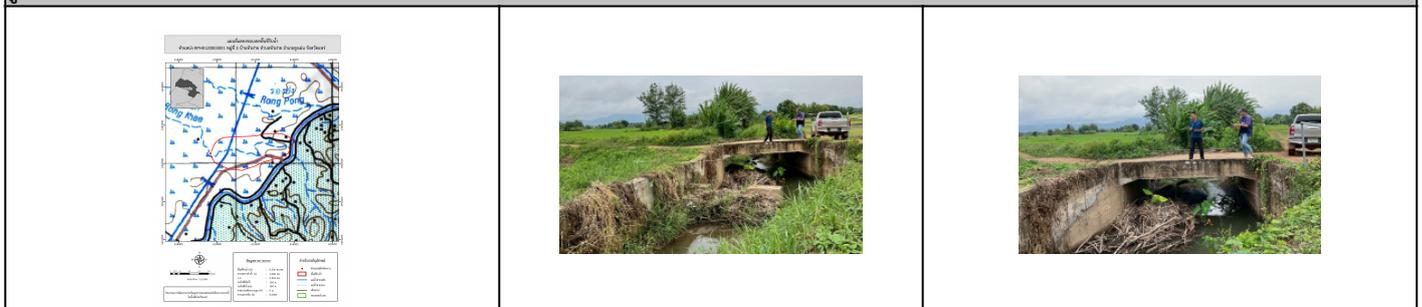
รูปภาพประกอบ

ลักษณะความเสียหาย น้ำท่วม

สาเหตุของการกีดขวางลำน้ำ

ระดับการกีดขวาง น้อย คิดเป็น 1-30%

สภาพปัญหาการกีดขวางทางน้ำ	แนวทางและวิธีการแก้ไขปัญหาเบื้องต้น
เป็นท่อลอดเหลี่ยมขนาดกว้าง 3.00 เมตร สูง 2.00 เมตร จำนวน 1 ช่อง ใช้เป็นทางข้ามชั่วคราวเข้าพื้นที่ทำการเกษตร หน้าตัดลำน้ำก่อนและหลังท่อลอดดังกล่าวสามารถรองรับปริมาณน้ำได้ ด้านหน้าของท่อลอดเหลี่ยมดังกล่าวมีฝายขนาดเล็กกั้นน้ำอยู่ มักมีเศษกิ่งไม้มาติด ทำให้ระดับน้ำด้านเหนือน้ำสูงกว่าปกติในปีที่มีปริมาณน้ำมากทำให้เอ่อล้นตลิ่งเล็กน้อยทุกปี	ข้อมูลพื้นที่รับน้ำของตำแหน่งที่เกิดปัญหา $A = 0.24$ ตารางกิโลเมตร $L0 = 1.09$ กิโลเมตร $H = -$ เมตร $C = 0.40$ $t_c = 4.11$ ชั่วโมง $I = 20.90$ มิลลิเมตร/ชั่วโมง อัตราการไหลสูงสุด = 0.55 ลบ.ม./วินาที Return period = 10 ปี หน้าตัดระบายน้ำมีขนาดที่เหมาะสมแล้ว ควรวางมาตรการขุดลอก กำจัดวัชพืช กิ่งไม้และสิ่งปฏิกูลในลำน้ำเพื่อรองรับน้ำในฤดูน้ำหลาก ความลาดชันท้องน้ำ 0.005

หน่วยงานการดำเนินการแก้ไข องค์การบริหารส่วนตำบลหัวฝาย

โดยวิธี ยังไม่ได้ดำเนินการ ผลการดำเนินการ ไม่ได้ผล
