ชื่อลำน้ำ สายพัด

เป็นสาขาของแม่น้ำ ยม

วันที่สำรวจ 3 กรกฎาคม 2568

หมู่บ้าน หมู่ที่ 2 บ้านสบสาย

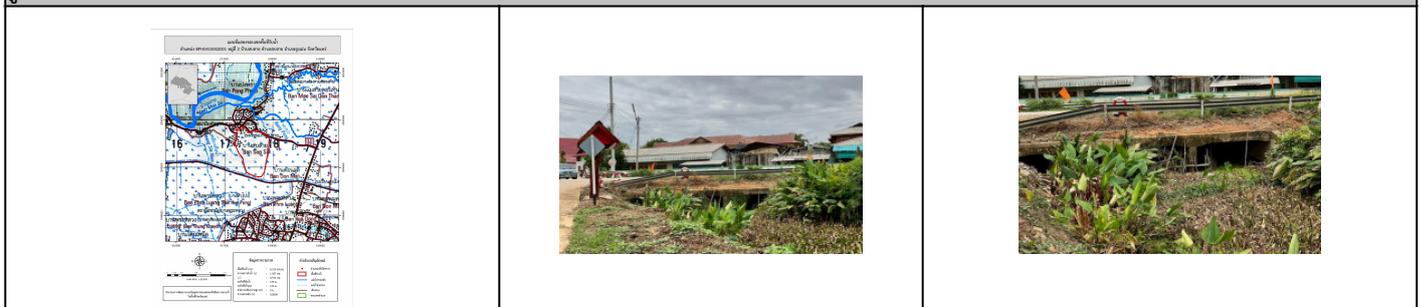
รูปภาพประกอบ

> โดยมนุษย์ จาก อื่นๆ (บล็อกคอนกรีตเสริมเสาดตรงกลางมากเกินไปเศษไม้มาติด)

สภาพปัญหาการกีดขวางทางน้ำ	แนวทางและวิธีการแก้ไขปัญหาเบื้องต้น
<p>เป็นท่อลอดเหลี่ยมขนาดกว้าง 3.00 เมตร สูง 2.50 เมตร จำนวน 3 ช่อง</p> <p>ถูกวางอยู่ใต้ถนนในเขตชุมชน</p> <p>หน้าตัดลำน้ำก่อนและหลังท่อลอดดังกล่าวสามารถรองรับปริมาณน้ำได้</p> <p>ท่อลอดเหลี่ยมดังกล่าวมีขนาดที่เล็กกว่าขนาดของลำน้ำเล็กน้อยและมีเสากลางอยู่ 2 ต้น มักมีเศษวัชพืชมาติด</p> <p>ทำให้ระดับน้ำด้านเหนือน้ำสูงกว่าปกติในปีที่มีปริมาณน้ำมากทำให้เอ่อล้นตลิ่งทุกปี</p>	<p>ข้อมูลพื้นที่รับน้ำของตำแหน่งที่เกิดปัญหา</p> <p>$A = 0.52$ ตารางกิโลเมตร $L_0 = 1.03$ กิโลเมตร $H = -$ เมตร $C = 0.40$</p> <p>$t_c = 4.00$ ชั่วโมง $I = 23.92$ มิลลิเมตร/ชั่วโมง อัตราการไหลสูงสุด = 1.38 ลบ.ม./วินาที</p> <p>Return period = 20 ปี</p> <p>หน้าตัดระบายน้ำมีขนาดที่เหมาะสมแล้ว ควรวางมาตรการขุดลอก กำจัดวัชพืช กิ่งไม้และสิ่งปฏิกูลในลำน้ำเพื่อรองรับน้ำในฤดูน้ำหลาก ความลาดชันท้องน้ำ 0.005</p>
