ชื่อลำน้ำ แม่ฆ้อง

เป็นสาขาของแม่น้ำ ยม

วันที่สำรวจ 4 กรกฎาคม 2568

หมู่บ้าน หมู่ที่ 1 บ้านสูงเม่น

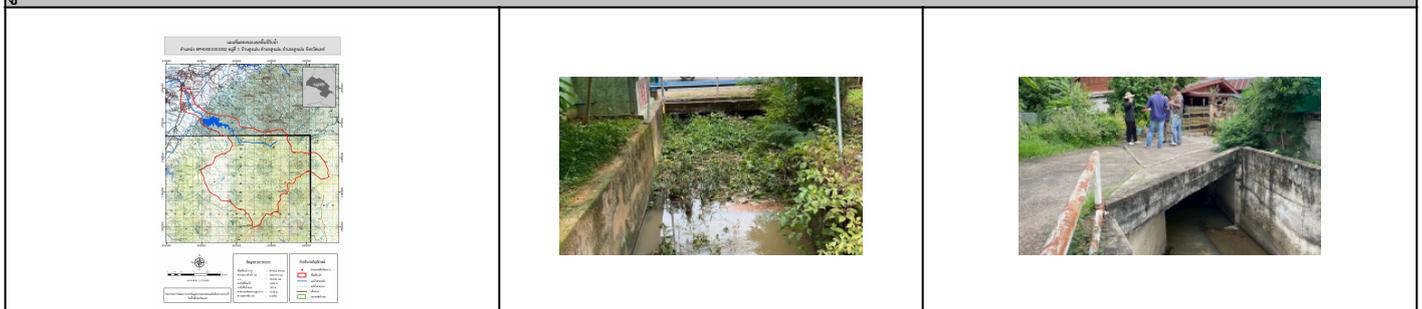
รูปภาพประกอบ

ลักษณะความเสียหาย น้ำท่วม

ระดับ น้อย

สภาพปัญหาการกัดเซาะทางน้ำ	แนวทางและวิธีการแก้ไขปัญหาเบื้องต้น
เป็นท่อลอดเหลี่ยมขนาดกว้าง 2.00 เมตร สูง 2.00 เมตร จำนวน 1 ช่อง และท่อลอดเหลี่ยมขนาดกว้าง 1.50 เมตร สูง 2.00 เมตร จำนวน 1 ช่อง วางอยู่คู่กันอยู่ใต้ถนนในเขตชุมชน และทางน้ำเปิดขนาดกว้าง 1.80 เมตร สูง 1.80 เมตร ทางน้ำเปิดดังกล่าวมีขนาดที่เล็กกว่าขนาดของลำน้ำมักมีวัชพืชมาติด ทำให้ระดับน้ำด้านเหนือน้ำสูงกว่าปกติในปีที่มีปริมาณน้ำมากทำให้เอ่อล้นตลิ่งทุกปี	ข้อมูลพื้นที่รับน้ำของตำแหน่งที่เกิดปัญหา A = 99.60 ตารางกิโลเมตร อัตราการไหลสูงสุด = 273.06 ลบ.ม./วินาที Return period = 25 ปี ทำประตูปิดปากลำเหมืองเพื่อควบคุมปริมาณน้ำ และวางมาตรการขุดลอก กำจัดวัชพืช กิ่งไม้และสิ่งปฏิกูลในลำน้ำเพื่อรองรับน้ำในฤดูน้ำหลาก ความลาดชันท้องน้ำ 0.005
