ข้อมูลสภาพปัญหาและแนวทางการแก้ไขปัญหาเบื้องต้นของตำแหน่งการกีดขวางทางน้ำ จังหวัดแพร่

รหัสตำแหน่งกีดขวางที่ : BPH0402005001

ชื่อลำน้ำ ร่องเสี้ยว

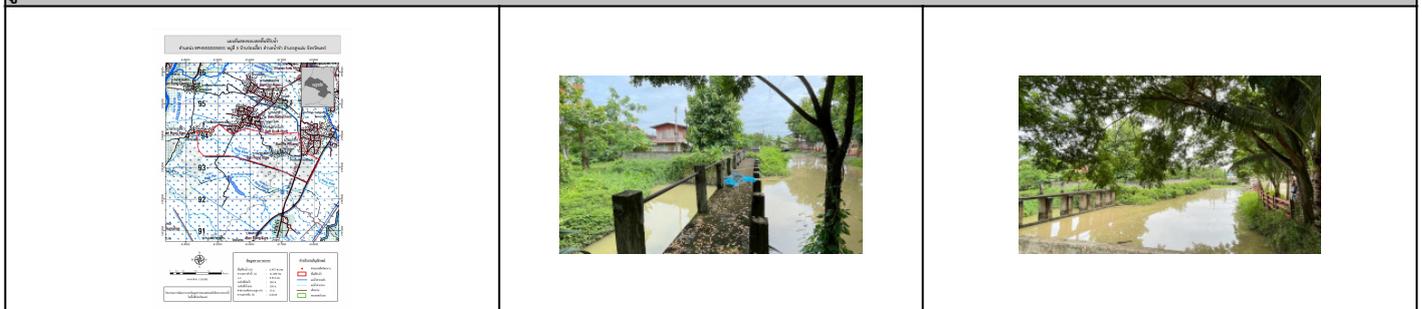
รูปภาพประกอบ

> โดยมนุษย์ จาก ระบบสาธารณสุขโลก: วางท่อตามแนวลำน้ำทดแทนลำน้ำเดิม

ระดับการกีดขวาง มาก คิดเป็น มากกว่า 70%

สภาพปัญหาการกีดขวางทางน้ำ	แนวทางและวิธีการแก้ไขปัญหาเบื้องต้น
เป็นลำเหมืองที่แยกออกมาจากฝายลำน้ำกว้าง 5.00 เมตร ด้วยท่อลอดกลมผ่านหมู่บ้านขนาดเส้นผ่านศูนย์กลางยาว 1.20 เมตร จำนวน 1 ช่อง เนื่องจากท่อลอดมีขนาดเล็ก มักมีเศษวัชพืชมาติด ทำให้น้ำระดับเหนือน้ำมีปริมาณสูงขึ้นเอ่อล้นตลิ่ง	ข้อมูลพื้นที่รับน้ำของตำแหน่งที่เกิดปัญหา A = 3.55 ตารางกิโลเมตร L0 = 11.03 กิโลเมตร H = 15 เมตร C = 0.50 tc = 4.71 ชั่วโมง l = 18.78 มิลลิเมตร/ชั่วโมง อัตราการไหลสูงสุด = 9.26 ลบ.ม./วินาที Return period = 10 ปี  ทำประตูปิดปากลำเหมืองเพื่อควบคุมปริมาณน้ำ และวางมาตรการขุดลอก กำจัดวัชพืช กิ่งไม้และสิ่งปฏิกูลในลำน้ำเพื่อรองรับน้ำในฤดูน้ำหลาก ความลาดชันท้องน้ำ 0.005
